Schule Hinwil

Lehrschwimmbecken und Turnhalle

Vorprojekt inkl. KS \pm 15%

Technischer Bericht, Objekt Nr. 1076.001
Winterthur, 15. Juni 2016

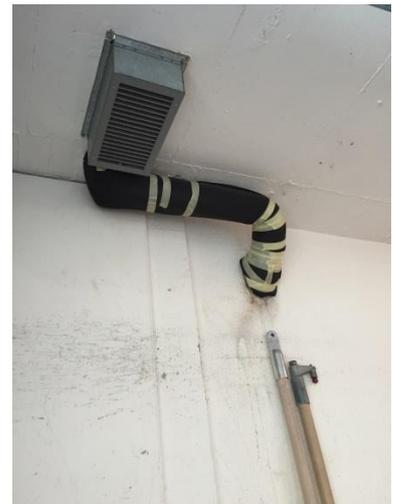
Abbildung 81: Feuchtigkeitsproblem

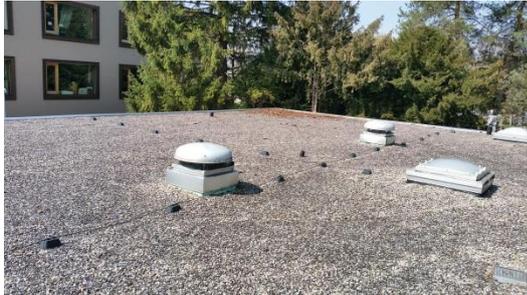
Das Dach ist ein Kiesklebdach mit einer Wasserisolation und einer 5 cm starken Korkschicht. Es gibt Cupolux Oblichter, die sicherlich nicht durchbruchsicher sind. Das Dach inkl. Oblichter muss energetisch saniert werden.

Abbildung 95: Flachdach Garderoben

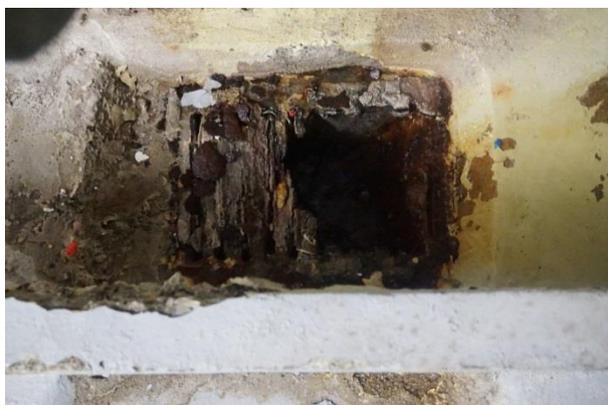
Die Anlage ist gepflegt, weist jedoch verbreitet Korrosion auf. An einigen Stellen hat die Korrosion deutliche Schäden, zum Teil mit Funktionseinschränkung, hinterlassen.

Abbildung 97: Korrosionsspuren; Ablauf und Reste des Deckels in der Abwasserrinne neben dem Filter

Die Filterentlüftungsleitung, durch welche permanent Wasser fließt, mündet in die Abwasserrinne. Dieser Zustand erhöht den Frischwasserverbrauch unnötig, üblicherweise endet die Filterentlüftung im Ausgleichsbecken. Am Ablauf der Abwasserrinne sind gravierende Korrosionsspuren zu sehen, wobei der Ablauf schon komplett korrodiert ist (siehe Abbildung 97).

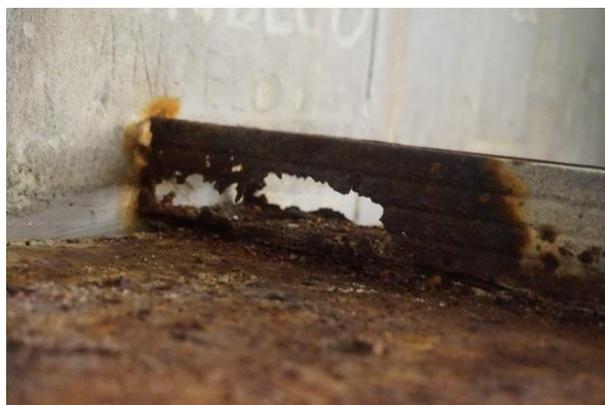
Abbildung 98: Korrosionsspuren; Halterung nicht mehr tragfähig

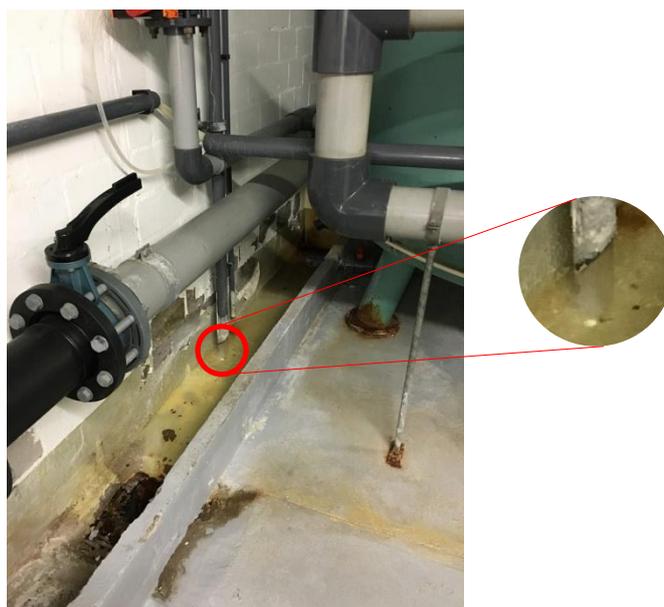
Abbildung 100: manuelle Drosselklappe; Filterentlüftungsrohr mit auslaufendem Wasser

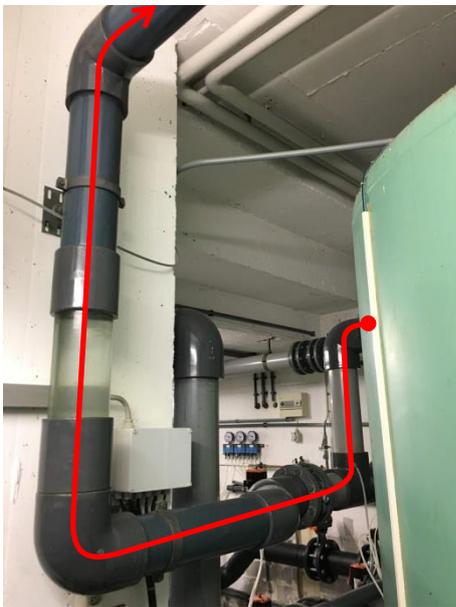
In der Rückspül-Abflussleitung des Filters sind zwei Segmente mit vertikaler Steigung eingebaut, die Leitung ist somit nicht frei ablaufend gestaltet. Dies beeinflusst den Schmutzaustrag bei der Rückspülung des Filters negativ und entspricht nicht der Norm. Der Filter ist mit einer Kathodenschutzanlage der Marke KATHOWA (Jahrgang 2009) ausgerüstet. An der Innenseite des Filters hat sich eine Kalkschicht mit stark unterschiedlicher Verteilung gebildet.

Abbildung 101: Abflussrohr für die Rückspülung mit Steigungssegment

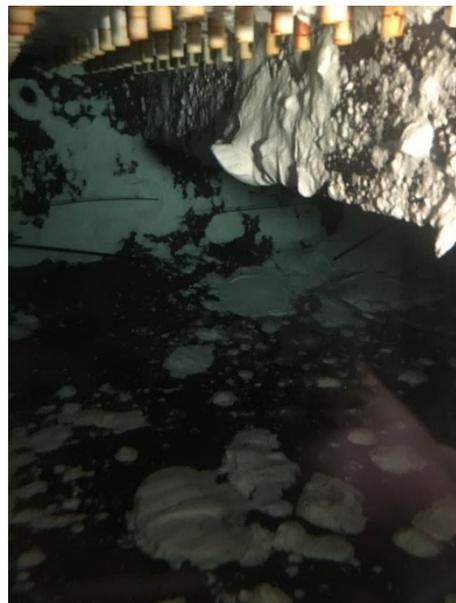
Abbildung 104: Kalkablagerungen im Innern des Filters

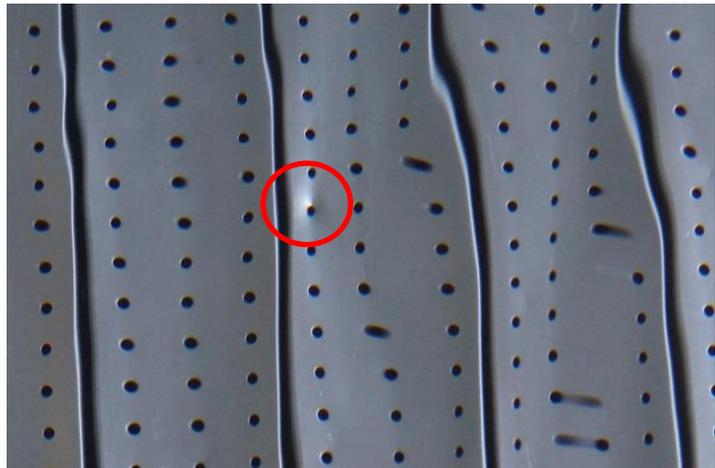
Der Verstellbare Hubboden vom Typ bafilco weist auf dem Rost leichte Beschädigungen in Form von kleinen, scharf abgegrenzten, Beulen auf.

Abbildung 126: Hubboden mit leichten Beulen

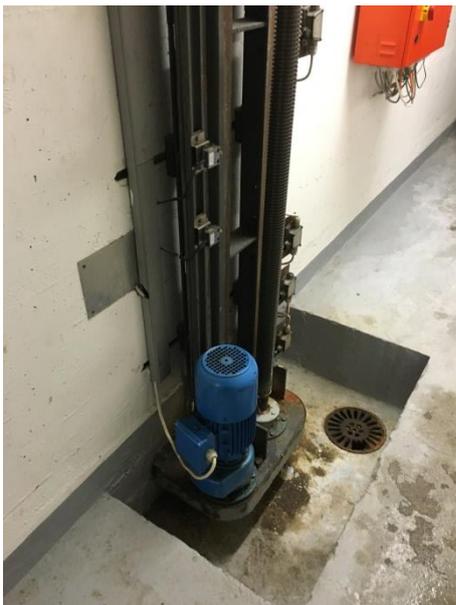
Die Höheneinstellung des Hubbodens erfolgt über vier aussenliegende Spindeln. Die Motoren und Spindeln sind schon alt, aber noch funktionsfähig. Es sind Korrosionsspuren an den Seilen und an den Spindeln sichtbar. Die Beckentiefe lässt sich mit dem Hubboden stufenlos auf vorprogrammierte Wassertiefen von 40 bis 190 cm verstellen. Sobald der Hubboden das gewünschte Niveau erreicht hat, werden die Motoren über Endschalter ausgeschaltet. Zur Steuerung der selbstleuchtenden Anzeige sind ebenfalls Endschalter im Einsatz.

Abbildung 127: Einer der vier Hubbodenstationen mit Motor, Spindel und Endschaltern

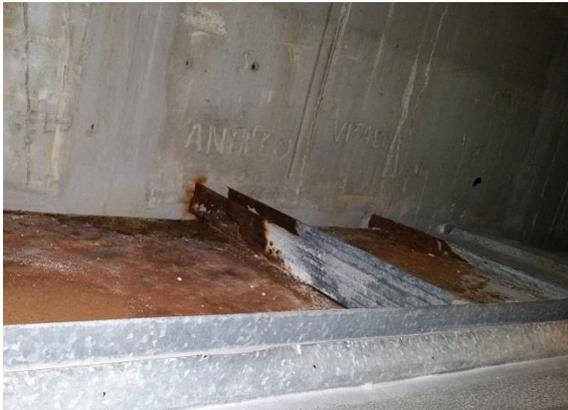
- Die Zuluftkanäle sind in einen hygienisch schlechten Zustand und haben auch keine hydraulisch glatten Oberflächen. Teilweise ist Rohbeton und Putz im Schwimmhallen-Zuluftkanal sichtbar, was reinigungstechnisch und hygienisch nicht dem Stand der aktuellen Normen entspricht
- Die meisten Lüftungskanäle sind innengedämmt und hygienisch in einem äusserst kritischen Zustand

Abbildung 141: Hygienisch kritischer Zuluftkanal mit sichtbaren Korrosionsspuren

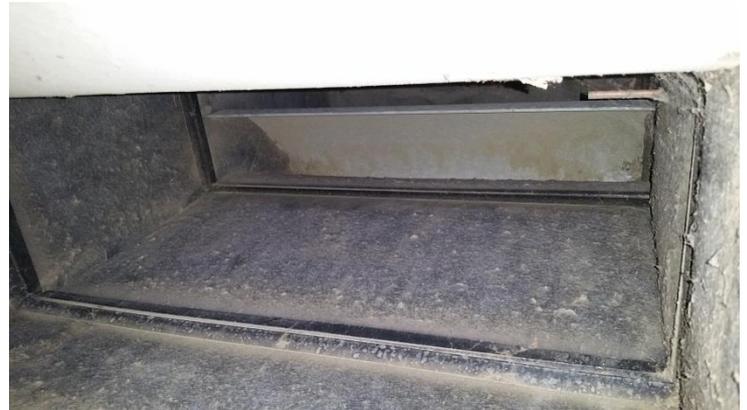
Abbildung 142: Frischluftkanal mit hygienisch Kritischer Innendämmung

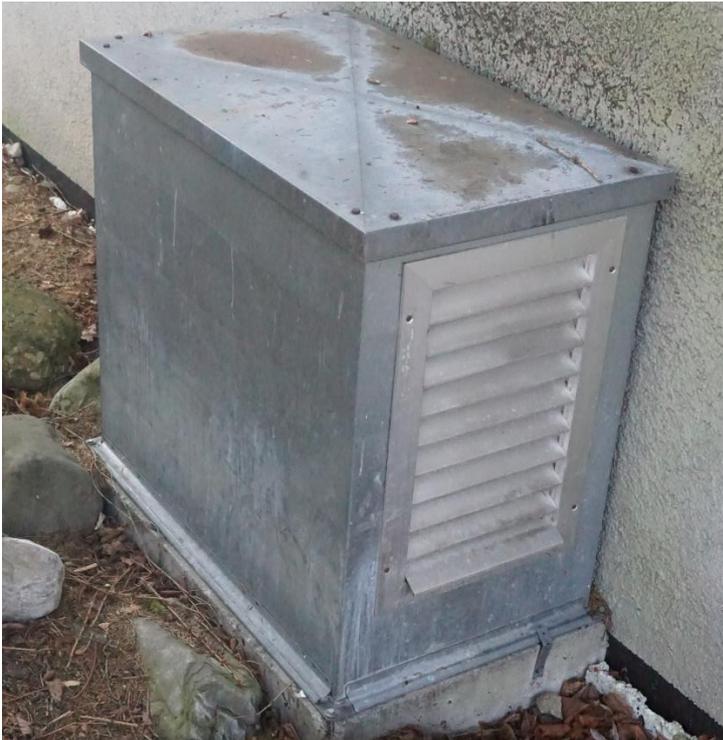
- Die Frischluft-Ansaugung erfolgt nicht min. 8 m vom Fortluftschacht entfernt (Kurzschlussgefahr). Dies entspricht nicht dem aktuellen Stand der Technik
- Die Frischluft wird direkt über dem Boden angesaugt (nach SWKI wird 3 m empfohlen). Damit gelangt viel Staub und Dreck bereits in die ungefilterten Frischluftkanäle und belastet Lufthygiene und Filter

Abbildung 144: Frischluft-Ansaugung

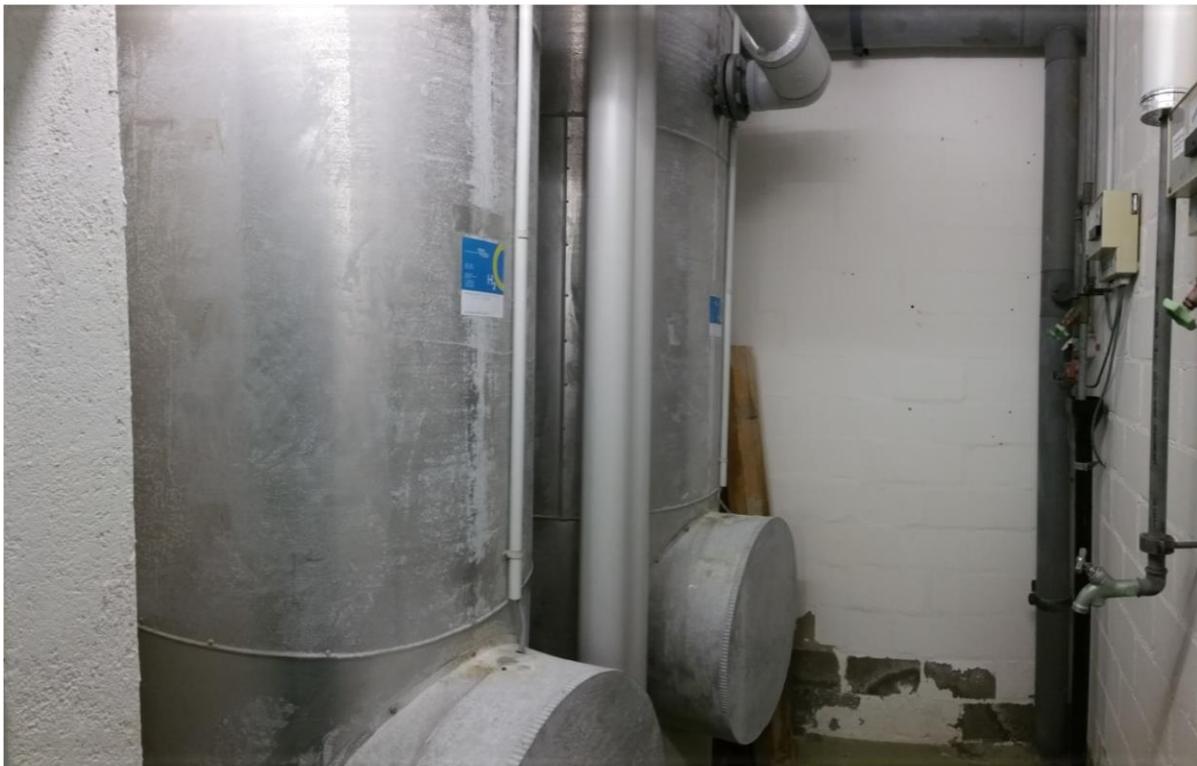
Dies erfolgt momentan nicht mehr gemäss den aktuellen, kantonalen Verordnungen, sondern über direktelektrischen Strom mittels Heizpatrone.

Abbildung 145: Warmwasseraufbereitung mittels Trinkwasserspeicher mit elektrischer Nachheizpatrone

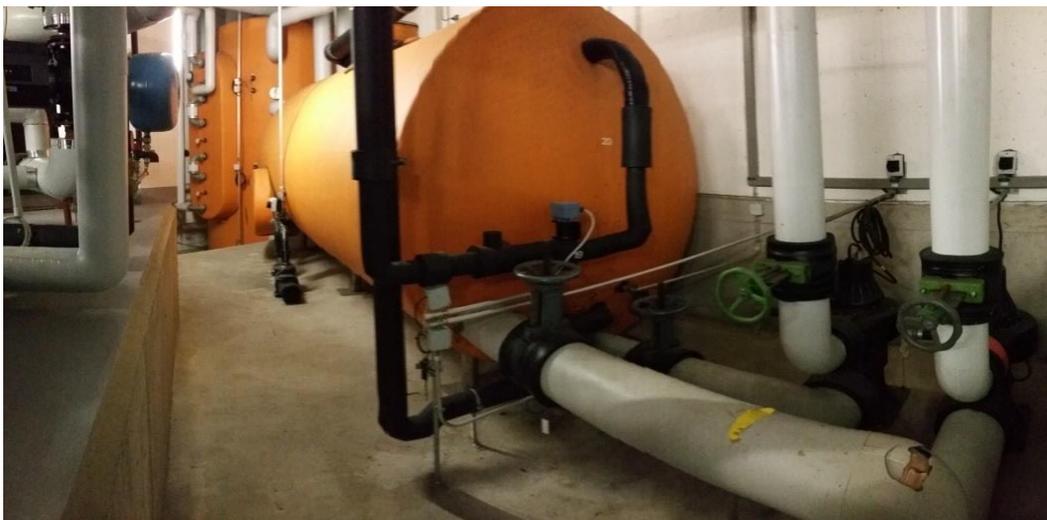
- durch einen zwar gedämmten, vorgeschalteten Auffangwasserbehälter mit riesigem Fassvolumen geht ein Grossteil der Abwasser-Wärmeenergie an die Haustechnikräume verloren, bevor die Wärme zurückgewonnen werden kann
- Die angeschlossene Wärmepumpe ging sehr oft in den Störungsbetrieb
- Da die Wärmetauscher-Platten direkt im Auffangbehälter stehen, besitzt die Anlage eine kurze Lebensdauer und einen hohen Wartungsaufwand (regelmässige Reinigung)
- Die Anlage besitzt ausschliesslich eine aktive Wärmerückgewinnung (WRG) über den Wärmepumpenbetrieb, es ist keinerlei passive WRG eingebaut
- Das Gerät stammt von der Firma Feka

Abbildung 147: Abwasser WRG von Feka, ausser Betrieb genommen aufgrund von hohem Wartungsaufwand

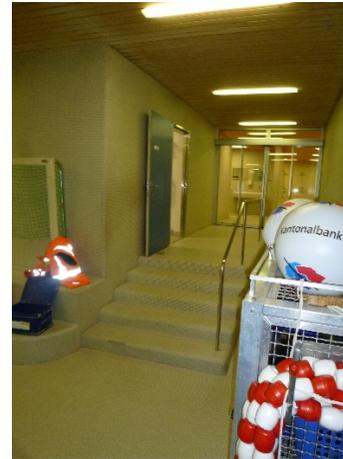
Pos.-Nr.: 1	
Vorkommen	
Geschoss:	UG
Raum:	Sämtliche Nassbereiche im UG (Schwimmbaden, Garderoben, Geräteraum, etc.)
Betroffenes Bauteil:	Wand- und Bodenfliesen
Schadstoff / Material:	Fliesenkleber
Ausmass Befund:	Siehe Plan
Beurteilung Material ² :	Festgebundener Asbest gemäss Analysen (<1 % Chrysotil)
Laborprobe-Nr.:	4020/7, 4020/9 und 4020/12
Beurteilung	
Gefährdungsstufe ¹ :	Ohne Beschädigung besteht keine direkte Gefährdung durch Freisetzung von Asbestfasern.
Sanierungsdringlichkeit ² :	Stufe III: Sanierung vormerken (Sanierung vor baulichen Eingriffen; Neubeurteilung bei Vorkommnissen oder Nutzungsänderungen).
Bemerkungen / Massnahmen	
Die asbesthaltigen Materialien müssen vor Eingriffen durch eine von der SUVA anerkannte Fachfirma unter Einhaltung der Vorgaben aus der EKAS-Richtlinie 6503 entfernt und entsorgt werden.

Wand- und Bodenfliesen im Schwimmbad

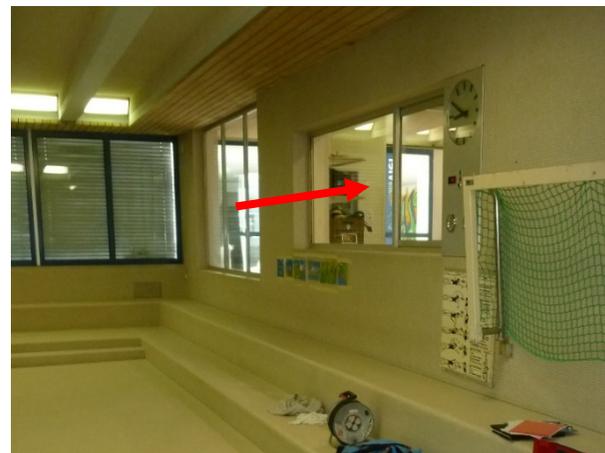
Pos.-Nr.: 2	
Vorkommen	
Geschoss:	UG
Raum:	Garderobe Lehrer / Schwimmhalle
Betroffenes Bauteil:	Verglasung mit Metallrahmen
Schadstoff / Material:	Fensterkitt
Ausmass Befund:	Fensterfläche ca. 10 m ²
Beurteilung Material ² :	Festgebundener Asbest gemäss Analyse (1-10 % Chrysotil)
Laborprobe-Nr.:	4020/10
Beurteilung	
Gefährdungsstufe ¹ :	Ohne Beschädigung besteht keine direkte Gefährdung durch Freisetzung von Asbestfasern.
Sanierungsdringlichkeit ² :	Stufe III: Sanierung vormerken (Sanierung vor baulichen Eingriffen; Neubeurteilung bei Vorkommnissen oder Nutzungsänderungen).
Bemerkungen / Massnahmen	
<p>Die asbesthaltigen Materialien müssen unter Berücksichtigung der Vorgaben aus der EKAS-Richtlinie 6503 fachgerecht entfernt und entsorgt werden.</p> <p>Bei Entsorgung der Metallrahmen in einem Schmelzofen kann das Ausglasen vorgängig durch instruierte Berufsleute gemäss Suva-Factsheet 33043 durchgeführt werden. Metallrahmen die neu verglast oder geschreddert werden, müssen vorgängig durch eine von der Suva anerkannte Fachfirma gemäss Suva-Factsheet 33042 dekontaminiert werden.</p>

Verglasung Garderobe Lehrer

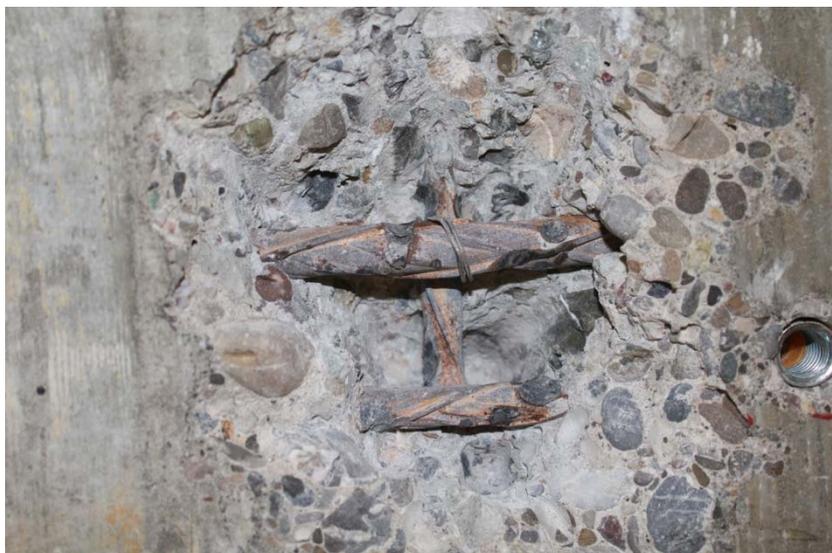
Bild 6 Nahaufnahme der Sondierstelle S.01. Die Bewehrungen sind mit einem Korrosionsgrad KG 1 geringfügig korrodiert.

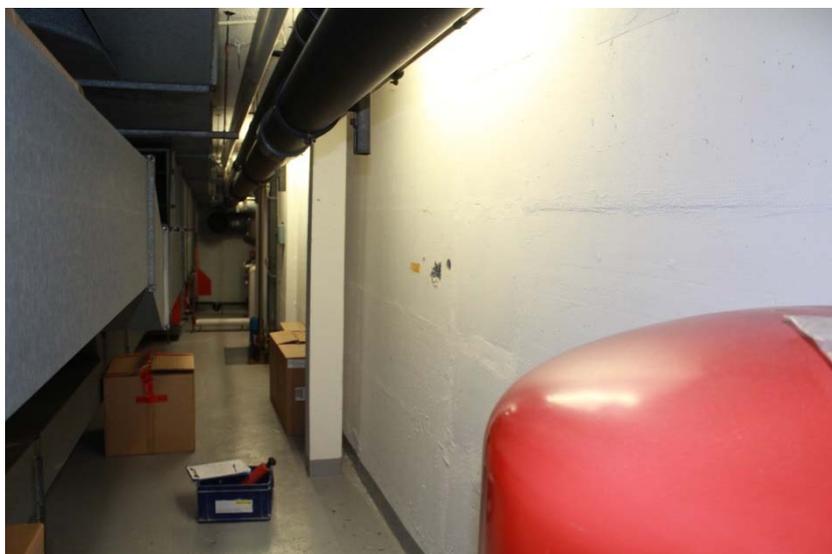
Bild 12 Bei der Untersuchungsstelle UW.2 sind visuell keine Anzeichen von Schädigungen sichtbar. Es wurden Betondeckungsmessungen der Bewehrungen durchgeführt sowie ein Bohrkern entnommen und eine Sondierstelle geöffnet.

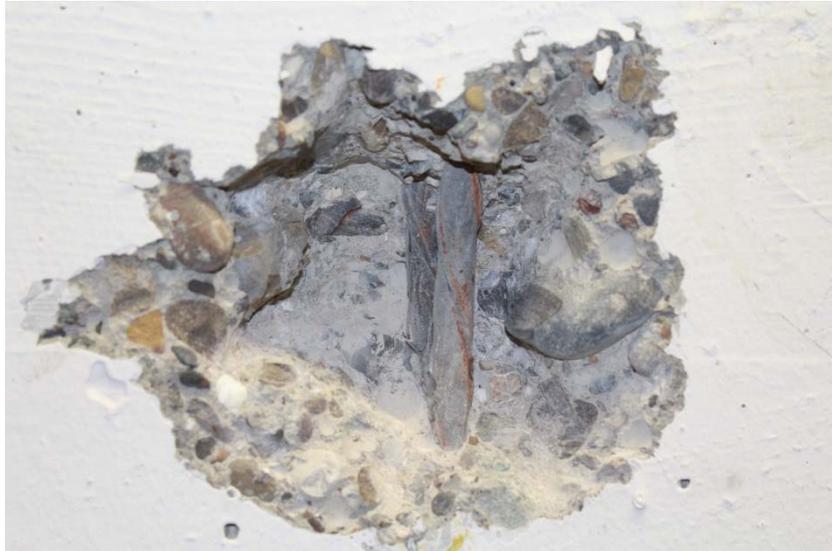
Bild 13 Die Bewehrungen an der Sondierstelle S.UW.2 waren praktisch blank.
