Schule Hinwil

Lehrschwimmbecken und Turnhalle

Vorprojekt inkl. KS \pm 15%

Technischer Bericht, Objekt Nr. 1076.001
Winterthur, 15. Juni 2016

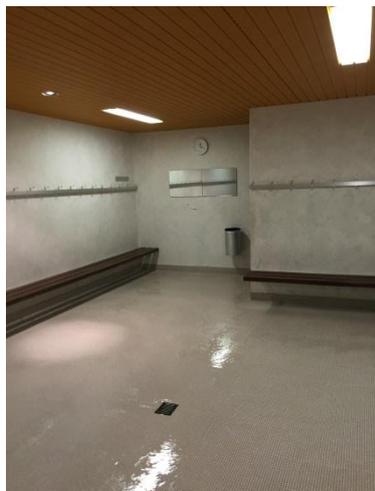
Abbildung 23: Garderobe Knaben

Die Garderoben befinden sich optisch in einem spartanischen Zustand. Der Boden ist mit weissen quadratischen Mosaikplatten gefliest. Alle Fliesen stammen vermutlich noch aus der Erstellungszeit. Der Fliesenkleber wurde durch die Firma Ecosens AG, Wallissen, auf Asbest untersucht (Bericht „Schadstoffgutachten vom 26.5.16“ der Ecosens AG, siehe Anhang). Die Proben haben ergeben, dass der Kleber asbesthaltig ist. Ohne Beschädigung besteht jedoch keine unmittelbare Gefährdung durch eine Freisetzung von Asbestfasern.

Die Wände sind verputzt, die Decke ist mit abgehängten Metallpanelen verkleidet. Die Sitzbänke aus Eichenholz weisen normale Abnutzungserscheinungen auf. Die mit Kunstharz belegten, blauen Türblätter mit Massivholzkanten in Metallzargen, sind visuell betrachtet in einem, dem Alter entsprechenden Zustand.

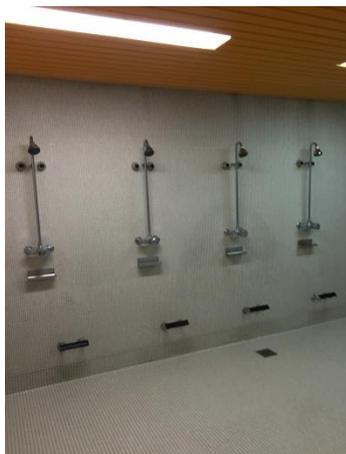
Abbildung 31
Gemeinsamer Duschraum

Gemäss Bademeister wurde über die bestehenden Mosaikplatten gefliest, weshalb es zu Gefällsbrüchen gekommen ist, die Probleme machen. Entlang der Wand gibt es Bodenabläufe. Die Gefällsverhältnisse sind ausreichend.

Die Wände sind nur bis zur abgehängten Decke gefliest. Die Decke ist mit abgehängten Metallpanelen mit integrierten Leuchten verkleidet. Die Duschen machen optisch einen abgenutzten Eindruck.

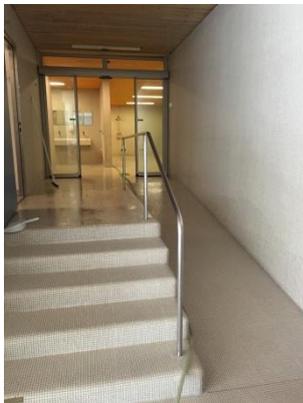
Abbildung 37: Treppe mit Rampe

Da das Lehrschwimmbecken um 73 cm tiefer liegt als die Sanitärräume und der Eingang, hat es eine Treppe von den Duschräumen und eine 12 % Rampe zum Niveau des Hallenbades. Diese Rampe entspricht nicht den Vorgaben der SIA 500 bzw. der Behindertenkonferenz des Kantons Zürichs (BKZ). Des Weiteren fehlt gemäss Norm ein Handlauf bei der Rampe.

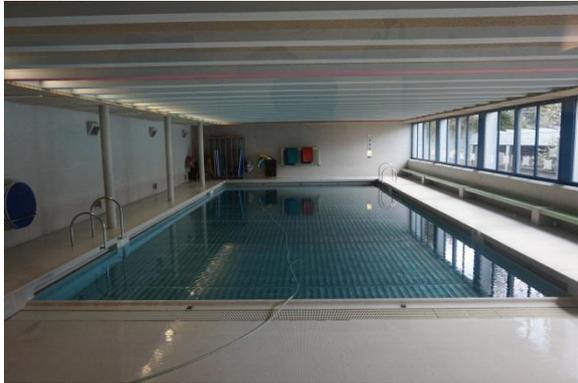
Abbildung 40: Hallenbad

Die Oberflächen; Boden und Wand sind mit weissen Mosaikfliesen belegt, die Fliesen stammen vermutlich noch aus der Erstellungszeit. Der Fliesenkleber wurde durch die Firma Ecosens AG, Wallisellen, auf Asbest

untersucht (Bericht „Schadstoffgutachten vom 26.5.16“ von Ecosens AG, siehe Anhang). Die Proben haben ergeben, dass der Kleber asbesthaltig ist. Ohne Beschädigung besteht jedoch keine unmittelbare Gefährdung durch eine Freisetzung von Asbestfasern.

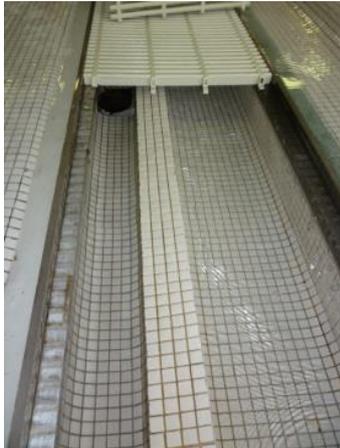
Das Lehrschwimmbecken hat eine Länge von 16 m und eine Breite von 8 m. Das Becken ist ausgefließt und hat eine Stehstufe auf der Höhe von 1.2 m. Auf drei Seiten ist das Becken mit einer „Bamberger Rinne“ und auf der Stirnseite vor dem Übungsraum mit eine „Zürcher Rinne“, inklusive einer zusätzlichen Rinne für das Putzwasser ausgestaltet. Durch den höheren Beckenumgang und die innenliegende Rinne kann seinerseits die Verdunstung des Wassers gedämpft werden, anderseits kann auf Startblöcke verzichtet werden. Das „Hineinspringen“ kann so auf unterschiedlichen Höhen geübt werden. Das Lehrschwimmbecken verfügt über einen Hubboden aus Metall, welcher auf die Höhen 1.9 m, 1.2 m, 80 cm, 60 cm und 40 cm verschoben werden kann. Das Schwimmbecken zeigt natürliche Abnützerserscheinungen. Es gibt Bodenhülsen im Boden für die Montage der Wasserballtore. Der Hubboden weist Deformationen der Bleche auf. Das Lehrschwimmbecken ist mit Fliesen ausgekleidet. Gemäss Aussage des Bademeisters sind die Fliesen am Boden des Beckens bei der letzten Beckenreinigung abgeplatzt. Diese Fliesen konnten nicht beprobt werden, da sich das Becken während der Beprobungsphase im befüllten Zustand befand. Wir empfehlen, das Becken bei entleertem Zustand zu beproben und gehen momentan davon aus, dass auch dieser Kleber asbesthaltig ist.

Abbildung 53:
Zürcher Rinne mit Putzrinne

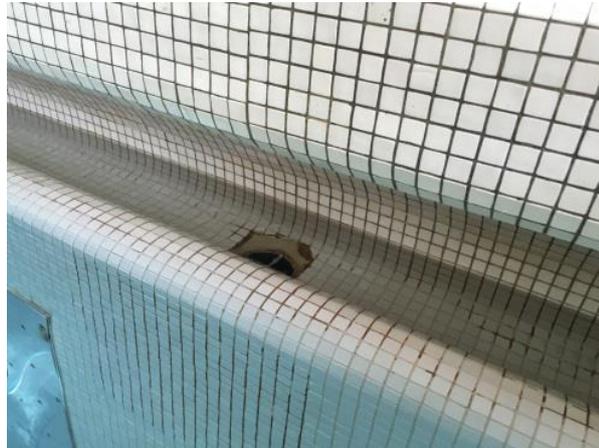
Abbildung 54:
Bamberger Rinne mit Ablauf

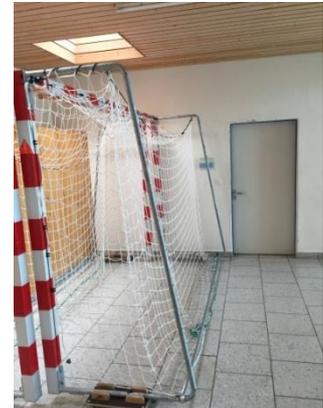
Der Eingang zur Turnhalle erfolgt über einen Windfang. Es hat einen Schmutzschleusenteppich. Eine einläufige Treppe verbindet die Halle mit dem Hallenbad. Die Eingangshalle ist Grosszügig konzipiert. Alle dienenden Räume, wie Garderoben, Toiletten und auch der Geräteraum sind darüber erschlossen. Vier Oblichter sorgen für angenehmes Zenitlicht. Die Wände sind verputzt, der Boden ist mit grauen Kunststeinplatten belegt. Als warmer Kontrast dazu ist die Decke mit naturbelassenem Holztäfer verkleidet. Dieser ist an verschiedenen Stellen fleckig. Es gibt einige Schränke aus Holz für die Lehrer und den Hauswart. Die Tore stehen im Hallenbereich. Die Eingangshalle gilt als Fluchtweg. Sowohl die Holzdecke, wie auch die Schränke und die herumstehenden Tore sind aus heutiger (feuerpolizeilicher) Sicht nicht mehr tolerierbar.

Abbildung 60:
Fussballtore in der Eingangshalle

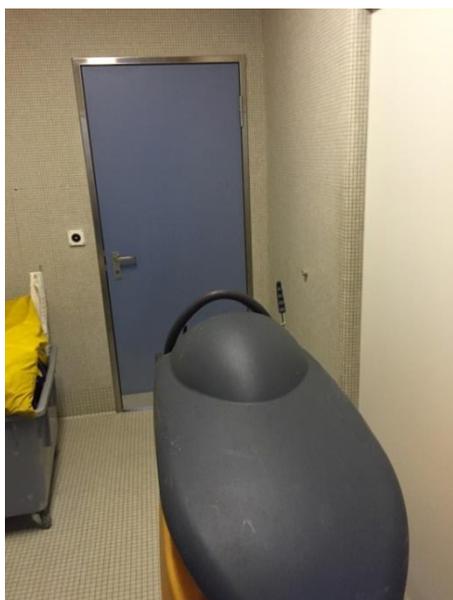
Die Garderoben sind sehr grosszügig bemessen. Der ursprünglich gemeinsame Duschaum für Mädchen und Knaben wurde in der Hälfte halbiert, die Trockenzone wurde als Abstellraum umgenutzt. Es fehlt nun ein anständiger Trockenraum. Die Garderoben und Duschen entsprechen mit 63 m² aber nicht mehr den

Abbildung 66: Trockenzone als Putzraum

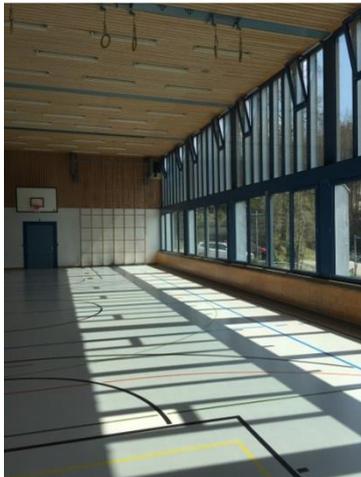
Die Turnhalle hat die Masse 12 auf 24 m. Die Höhe beträgt 5.8 m. Diese Masse entsprechen nicht mehr den Empfehlungen der Bildungsdirektion / Baudirektion des Kanton Zürichs von Schulhausanlagen vom 1.1.2012, welche eine Grösse von 16 x 28 m vorsehen. Für den Schulsportunterricht ist die Turnhalle jedoch noch zweckmässig. Die Turnhalle ist eine fünfsichtige Stahlkonstruktion, die Wände und die Decke haben eine Holzverkleidung. Die Turnhalle ist funktional eingerichtet, die Turngeräte sind alle entlang der

Wand installiert. Diese stehen jedoch vor und können zu Verletzungen führen. Diese Anordnung entspricht gemäss der bfu-Broschüre für Sporthallen nicht mehr den Anforderungen an eine glatte Wand. Von der Decke können Ringe, Seile, etc. heruntergelassen werden. Der Turnhallenboden ist in die Jahre gekommen und hat die federnden Eigenschaften verloren. Die Eingangstüre mit Verglasung entspricht nicht mehr den feuerpolizeilichen Anforderungen betreffend Brandtüren. Der Fensterkitt weist gemäss Schadstoffuntersuchung der Ecosens AG keine Spuren von Asbest auf. Die rückwärtige Fluchttüre verfügt über keine Panikstange.

Abbildung 76: Turnhalle

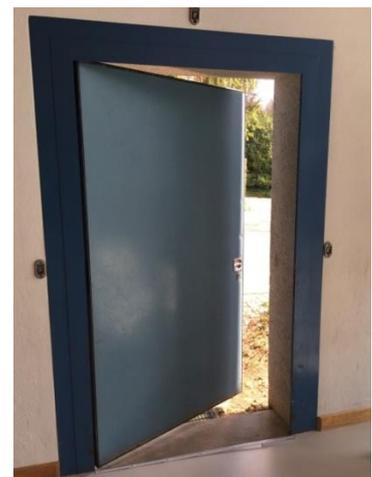
Abbildung 78: Fluchttüre

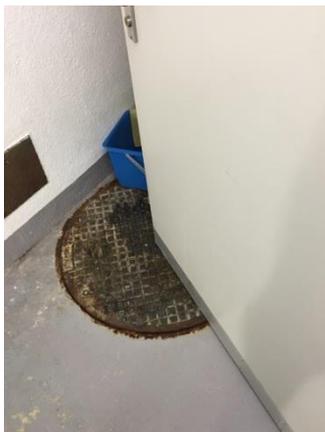
Das Installationsgeschoss ist über die Treppe via Badmeisterraum erschlossen. Das Ausgleichsbecken befindet sich halb unter der Erschliessungstreppe. Dieses Becken ist nur über einen Einstiegsdeckel erreichbar. Die Reinigung ist so schwierig und gefährlich. Im Bereich der Treppe stehen im Fluchtweg Chemiefässer herum. Es fehlt ein genug grosser Chemieraum. Die Pumpen, der Filter und die Monoblocks stehen im Technikraum. 1987 wurde ein unterirdischer Energieraum angebaut für eine FEKA-Abwasserwärmennutzungs-Anlage. Diese Anlage ist nicht mehr im Betrieb. Der Raum liegt weiter östlich als im Plan eingezeichnet. Es fehlen ein geeigneter Fluchtweg, der direkt nach Aussen führt, sowie ein zweckmässiger Platz zur Anlieferung der Chemiefässer.

Abbildung 83:
Schachtdeckel zum Ausgleichsbecken

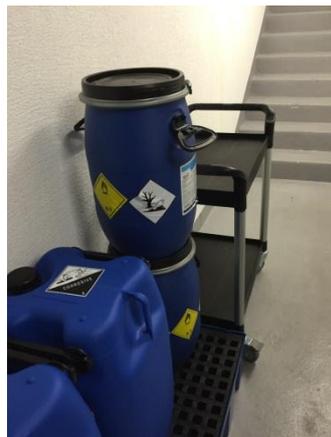
Abbildung 84:
Lagerung von Chemiefässern

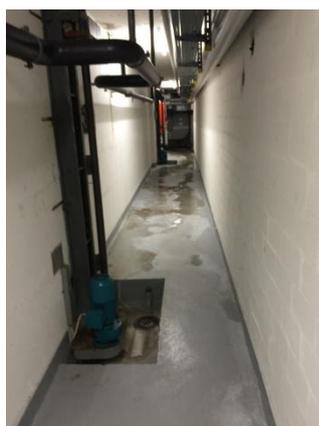
Der Beckenumgang war an den meisten Stellen trocken, das Becken scheint dicht zu sein. Im Bereich des Hubbodens sind teilweise technisch bedingte Undichtigkeiten vorhanden.

Abbildung 89: Beckenumgang

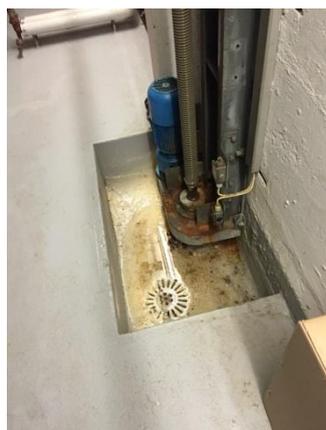
Abbildung 90: Hubboden

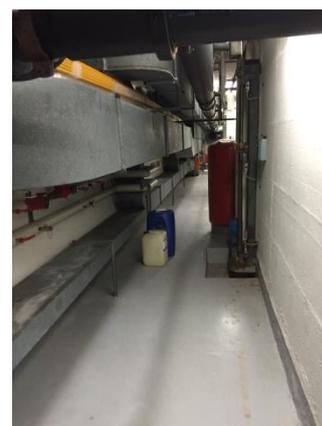
Abbildung 91: Beckenumgang

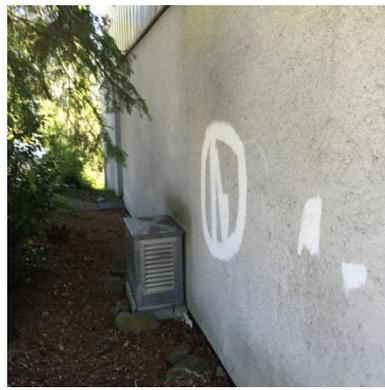
Abbildung 93:
Verputzte Wand ohne Sockel

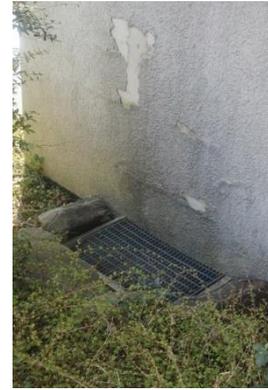
Abbildung 94:
Abblätternder Putz

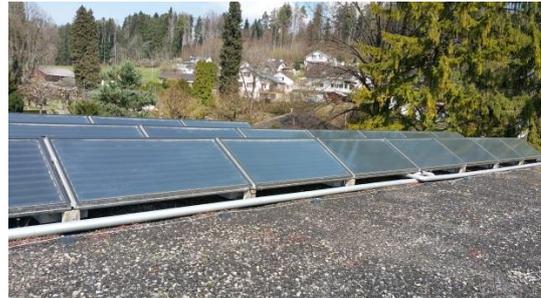
Das Dach ist ein Kiesklebdach mit einer Wasserisolation und einer 5 cm starken Korkschicht. Es gibt Cupolux Oblichter, die sicherlich nicht durchbruchsicher sind. Das Dach inkl. Oblichter muss energetisch saniert werden.

Abbildung 96: Flachdach Turnhalle

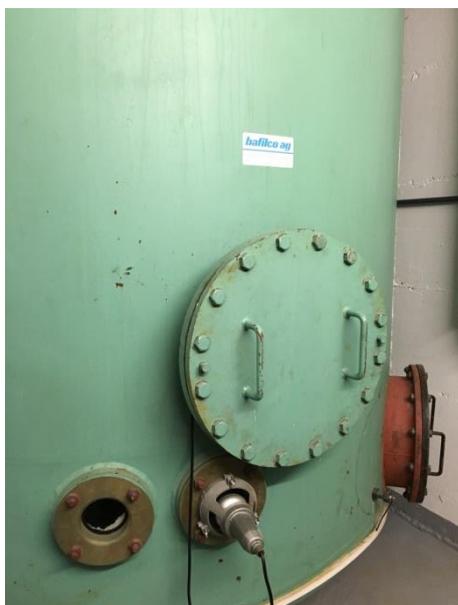
Abbildung 106: Filter, Mannloch ohne Schauglas

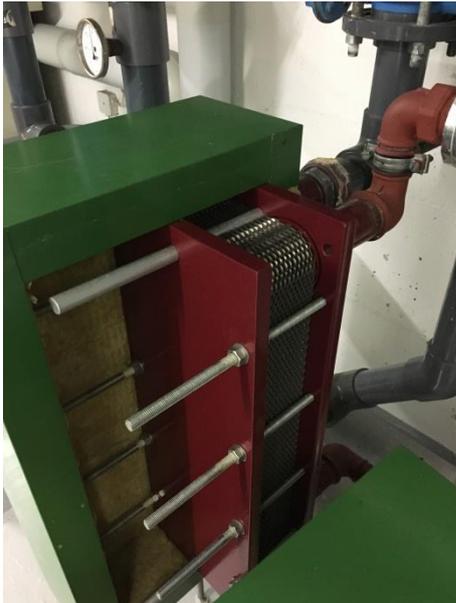
Die Erwärmung des Badewassers erfolgt über zwei Wärmetauscher (WT). Die beiden Wärmetauscher entsprechen energetisch nicht mehr dem heutigen Stand der Technik und haben das Ende ihrer zu erwartenden Lebensdauer erreicht oder bereits überschritten.

Abbildung 111: Isolierter Wärmetauscher (Jahrgang 1997)

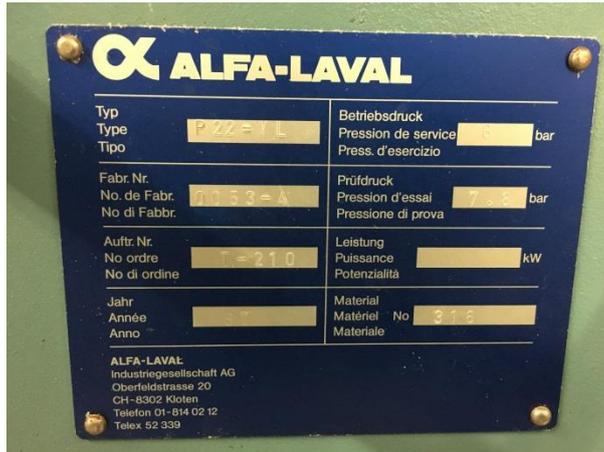
Abbildung 112: Wärmetauscher ohne Isolation (Jahrgang 1987)

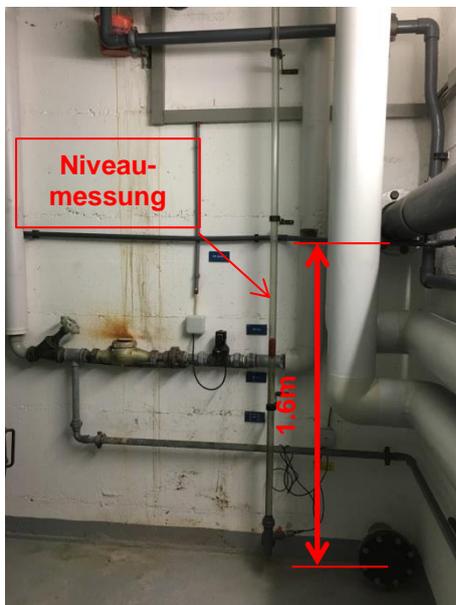
Eine Entlüftung ins Freie, damit das AGB bei wechselndem Wasserstand „atmen“ kann, ist nicht vorhanden. Die Niveaumessung ist veraltet.

Abbildung 113: Die bestehende Niveaumessung

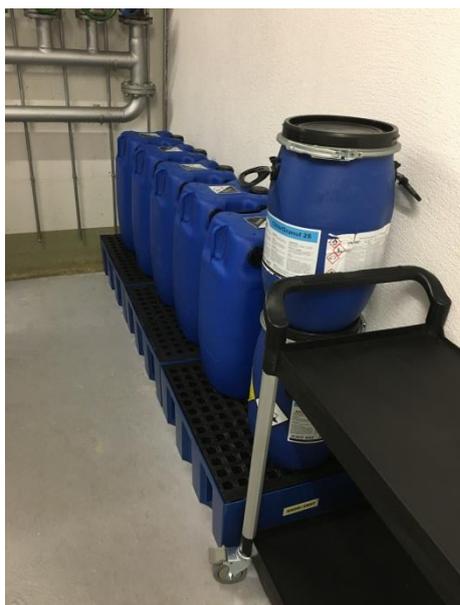
Für die Lagerung der Chemikalien wird zurzeit der Durchgang zum Technikum verwendet. Die Chemikalien zur Desinfektion und Neutralisation werden auf Kunststoff-Auffangwannen gelagert. Diese Art von Lagerung ist unzulässig, die Chemikalien müssen gemäss Brandschutzrichtlinien in einem eigenen Brandabschnitt gelagert werden. Im Badewasser überschreiten die Chloraminwerte gemäss Anlagebetreiber zeitweise den Grenzwert.

Abbildung 116: Lagerung der Chemiefässer im Durchgang

Um entsprechende Massnahmen bezüglich des Chemieumschlages und der Lagerung der Chemikalien frühzeitig in die Planung einfliessen lassen zu können empfehlen wir, eine Begehung mit dem Amt für Abfall, Wasser, Energie und Luft (AWEL) durchzuführen.

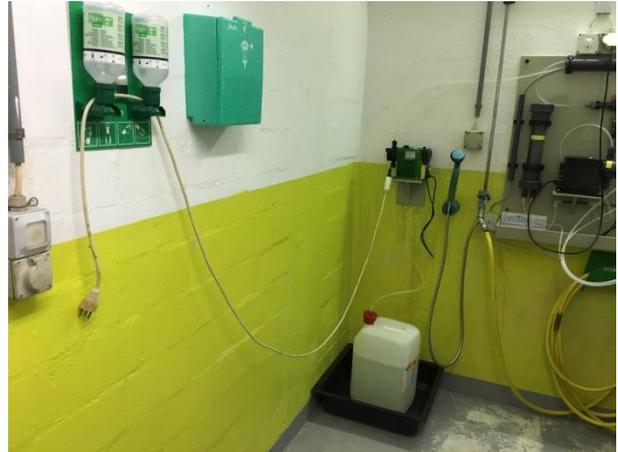
Abbildung 120: Flockung; Ausgesteckte Dosierpumpe

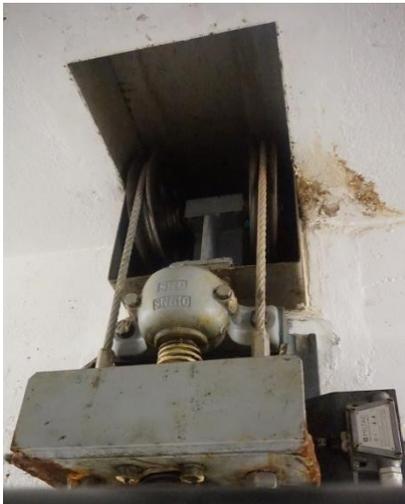
Abbildung 125: Hubboden: Spindel, Lagerschale, Seile

Die Höheneinstellung des Hubbodens erfolgt über vier aussenliegende Spindeln. Die Motoren und Spindeln sind schon alt, aber noch funktionsfähig. Es sind Korrosionsspuren an den Seilen und an den Spindeln sichtbar. Die Beckentiefe lässt sich mit dem Hubboden stufenlos auf vorprogrammierte Wassertiefen von 40 bis 190 cm verstellen. Sobald der Hubboden das gewünschte Niveau erreicht hat, werden die Motoren über Endschalter ausgeschaltet. Zur Steuerung der selbstleuchtenden Anzeige sind ebenfalls Endschalter im Einsatz.

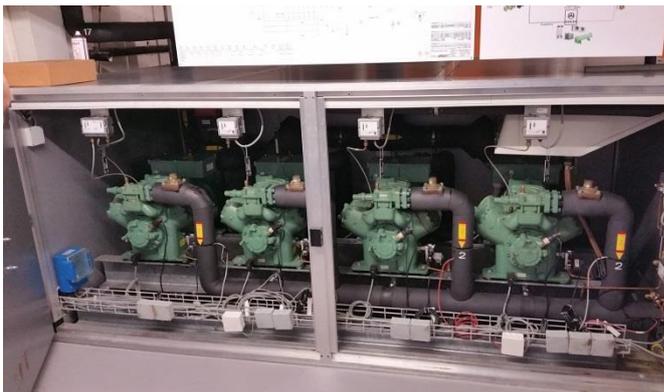
Abbildung 129: vier Kompressoren in der Kälteanlage

- Kompressoren 4St. x 32,4 kW = 130 kW Nenn-Kälteleistung und 217,2 kW Nenn-Wärmeleistung,
- COP ca. 2,49 (ca. 25% schlechter als der Norm-Durchschnittswert von 3,33)
- Kältemittel R134a geführt, GWP (Global Warming Potential) = 1430, moderate GWP, GWP darf nach ChemRRV max. 10 sein. Dieses Kältemittel ist seit dem 01.12.2013 nach ChemRRV verboten und nur noch mit Ausnahmegewilligung nach SN EN 378 2008 mit Meldepflicht und geführtem

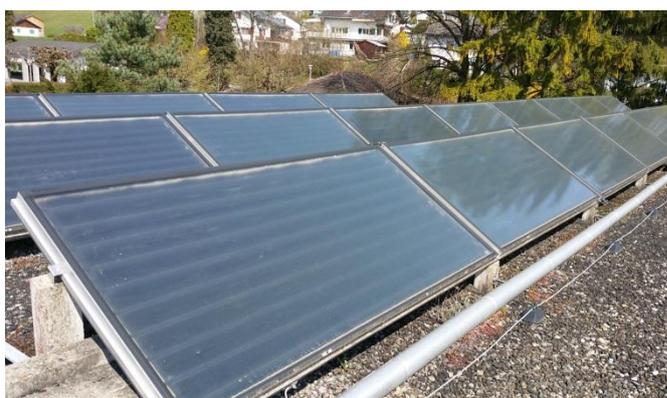
Abbildung 131: Thermosolaranlage auf dem Flachdach im vorbildlichen Zustand, allerdings hydraulisch nicht optimal verschaltet

- Die Anlage ist hydraulisch nicht optimal verbunden, so dass 4 Kollektoren immer in Reihe geschaltet sind, und die Übergänge teilweise auf der kalten Unterseite erstellt wurden

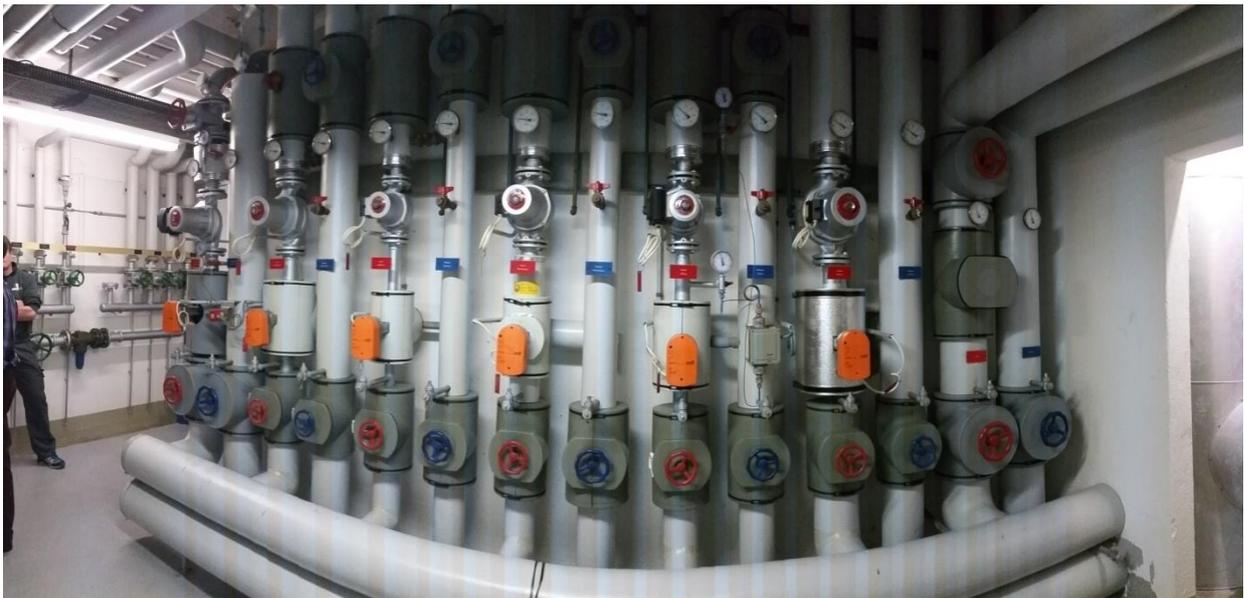
- Die Wärmeverteil-Batterie ist visuell in einem, dem Alter entsprechenden, vorbildlichen Zustand
- Die Pumpen scheinen neueren Bautyps zu sein, sind allerdings Grossteiles ungedämmt
- Die Armaturen, Absperrventile und Mischmotoren sind gedämmt und in einem Top-Zustand
- Da die Heizungs- und Lüftungstechnik im selben Raum wie die Badewassertechnik untergebracht ist, besteht die erhöhte Gefahr von Korrosion und verkürzter Lebensdauer

Abbildung 134: Heizungs-Verteilung

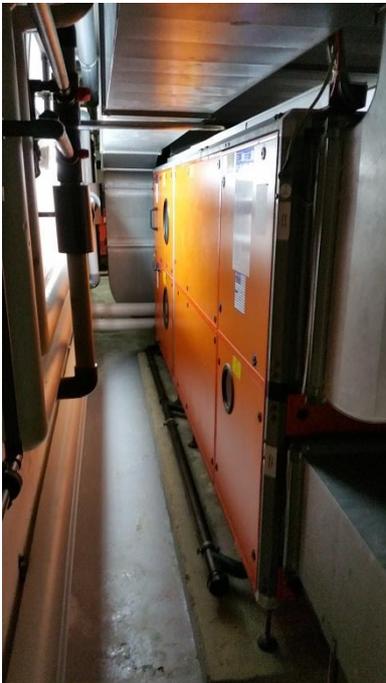
Abbildung 135: Schwimmhallen-RLT-Gerät mit ungenügendem Revisionsplatz

- Das Gerät ist in einem, dem Alter entsprechenden, stark korrodierten Zustand und entspricht nicht mehr den heutigen Hygiene-Anforderungen mit schwer zu reinigenden Kabeln und technischen Gerätschaften direkt im Strömungskanal

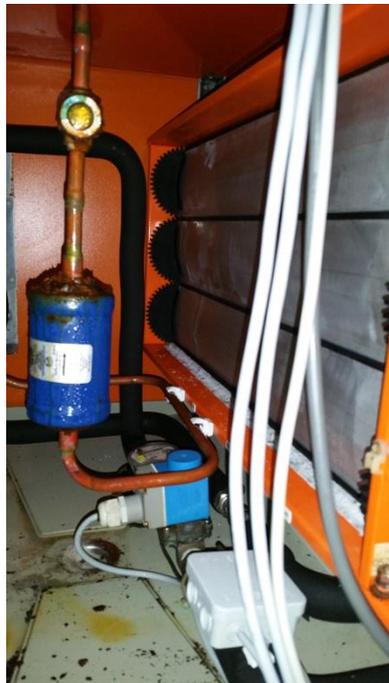
Abbildung 136: nicht gesäubert und Korrodierte Teile im RLT-Gerät

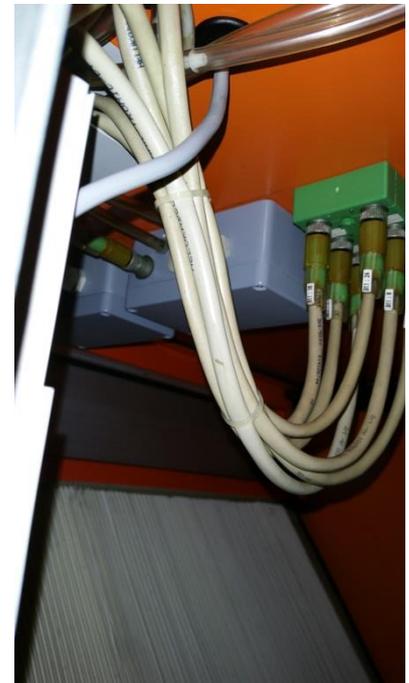
Abbildung 137: Kabelführungen sollten im RLT-Gerät vermieden werden

- verfügt über eine passive Wärmerückgewinnung (WRG) aus Polypropylen, in einem dem Alter entsprechenden, guten Zustand
- verfügt über eine aktive Wärmepumpen-Wärmerückgewinnung (WP) mit 18,6 kW Wärmeleistung bei 50/43°C, die gleichzeitig auch zur Umluftentfeuchtung genutzt wird (Umluftanteile im RLT-Gerät sollten aus hygienischen Gründen möglichst vermieden werden)

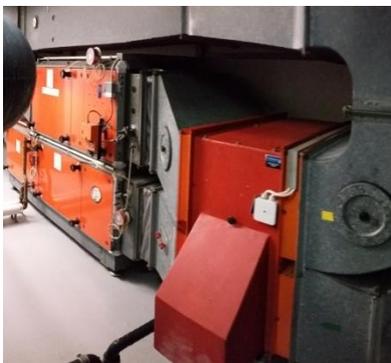
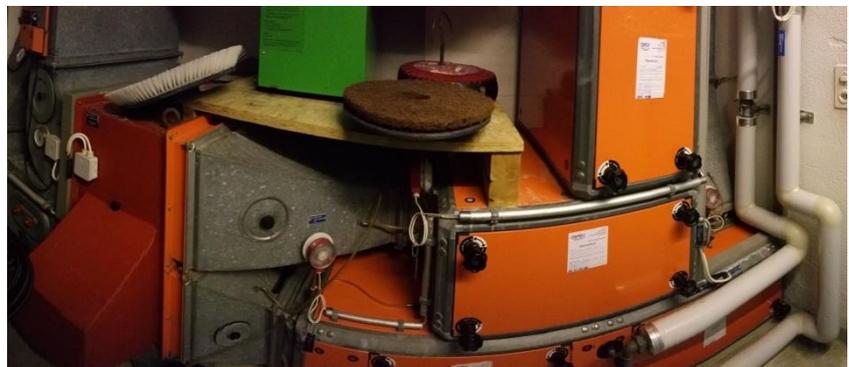
Abbildung 138: Lüftungsanlage Turnhalle im Beckenumgang

Abbildung 139: Lüftungsanlage Garderobe hinter dem Schwimm-Geräteraum

- Beide Geräte, sowohl die Garderoben-, als auch die Turnhallenanlage stammen aus dem Jahr 1987 und sind hygienisch, energetisch und technisch in einem unzureichenden Zustand und haben ihre zu erwartende Lebensdauer bereits überschritten.
- verfügen jeweils über einen separaten, ausserhalb des RLT-Gerätes befindlichen Kanal-Rotationswärmetauscher, der schwer zu reinigen ist (über kleine Kanal-Revisionsöffnungen)
- verfügen über keinerlei aktive Wärmepumpen-Wärmerückgewinnung (WP)
- besitzen riemenbetriebene Ventilatoren ohne nachgeschaltete Feinfilter in der Zuluft, was gesetzlich aufgrund des Riemen-Abriebs nicht mehr zulässig und gesundheitlich bedenklich ist

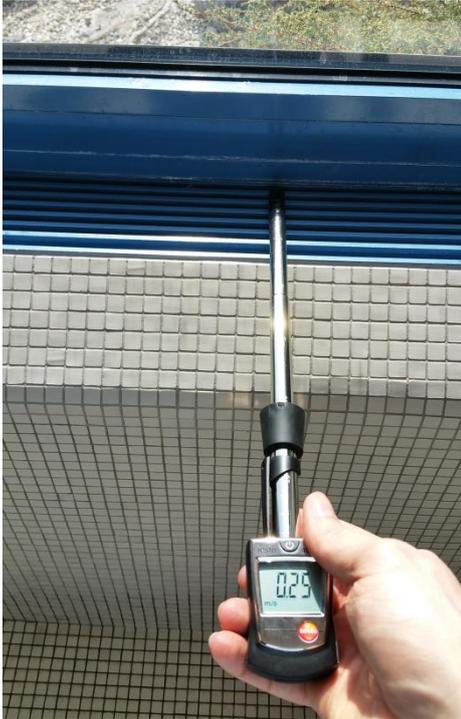
- Die Luft wird, wie in Schwimmhallen üblich, über eine Zuluft-Schlitzschiene an der Fensterfassade in die Schwimmhalle eingebracht und auf der gegenüberliegenden Seite der Schwimmhalle abgesogen
- Das Zuluft-Auslassgitter der Schlitzschiene an den Fensterfassaden ist hydraulisch nicht auf die nötigen Luftgeschwindigkeiten an der Fensterfassade abgestimmt. Die Lamellen des Gitters haben zu grosse Abstände und zu viele Schlitze, so dass kein gleichförmiger, zur Glasfassade paralleler Luftvorhang entstehen kann. Die Luftgeschwindigkeit sollte bei min. 1,7m/s liegen, gemessen wurde im Schnitt 0,3m/s

Abbildung 143: Die Zuluftgeschwindigkeit an der Zuluft-Schlitzschiene sollte min. 1,7m/s sein

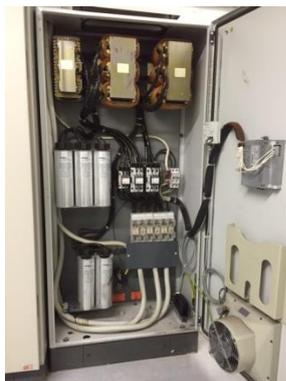
Neben dem Grobverteiler steht eine bestehende UV Kompensation. Dies wird vom Grobverteiler mit 250A eingespeisen. Die Kompensationsanlage ist in einem guten Allgemeinzustand.

Abbildung 151: Zustand Kondensatoren

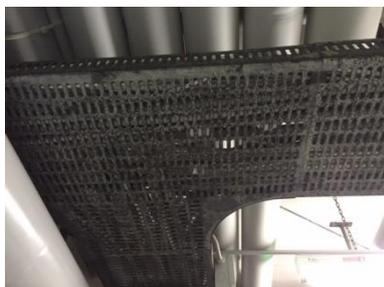
Die Groberschliessungen und Installationen der Badewassertechnik, Haustechnik und der Elektroanlagen sind überwiegend über Kabelrinnen aus Stahlblech realisiert. Diese Kabelrinnen sind teilweise stark oxidiert, teilweise defekt und stark mit Kabeln überbelegt. Durch die Überfüllung mit Kabeln können starke Wärmeentwicklungen in den Kabeln entstehen, was zu Betriebsausfällen führen kann. Schlaufdosen, Abzweigungen, DECT-Sender und Elektroapparate sind an den Trassen befestigt. Diese sind auch entsprechend oxidiert und mit Kabeln überbelegt.

Abbildung 161: Trasse oxidiert

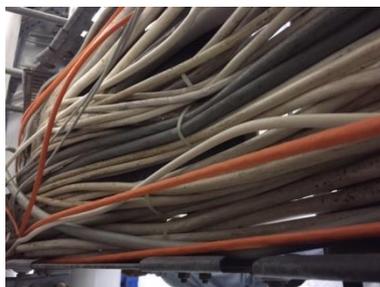
Abbildung 159: Überfüllte Trasse

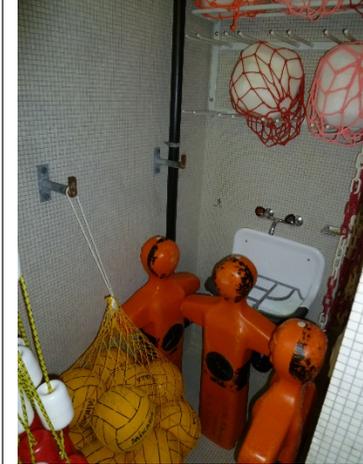
Pos.-Nr.: 1	
Vorkommen	
Geschoss:	UG
Raum:	Sämtliche Nassbereiche im UG (Schwimmbaden, Garderoben, Geräteraum, etc.)
Betroffenes Bauteil:	Wand- und Bodenfliesen
Schadstoff / Material:	Fliesenkleber
Ausmass Befund:	Siehe Plan
Beurteilung Material ² :	Festgebundener Asbest gemäss Analysen (<1 % Chrysotil)
Laborprobe-Nr.:	4020/7, 4020/9 und 4020/12
Beurteilung	
Gefährdungsstufe ¹ :	Ohne Beschädigung besteht keine direkte Gefährdung durch Freisetzung von Asbestfasern.
Sanierungsdringlichkeit ² :	Stufe III: Sanierung vormerken (Sanierung vor baulichen Eingriffen; Neubeurteilung bei Vorkommnissen oder Nutzungsänderungen).
Bemerkungen / Massnahmen	
Die asbesthaltigen Materialien müssen vor Eingriffen durch eine von der SUVA anerkannte Fachfirma unter Einhaltung der Vorgaben aus der EKAS-Richtlinie 6503 entfernt und entsorgt werden.

Wand- und Bodenfliesen im Geräteraum

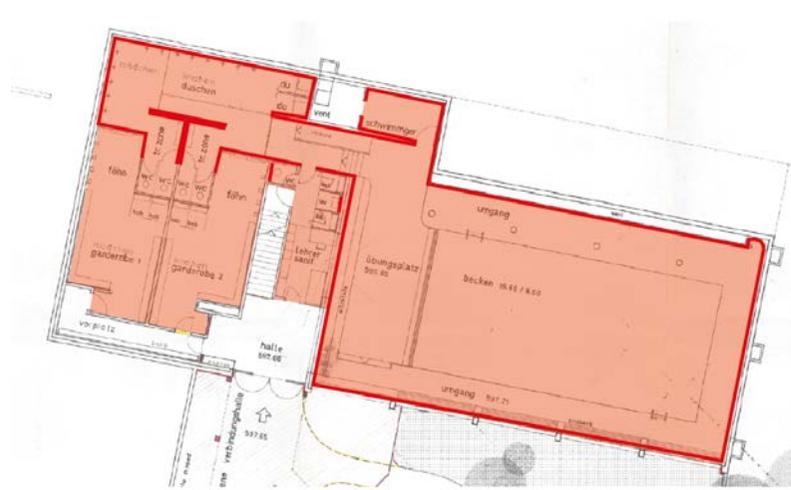
UG: Befund ist rot markiert

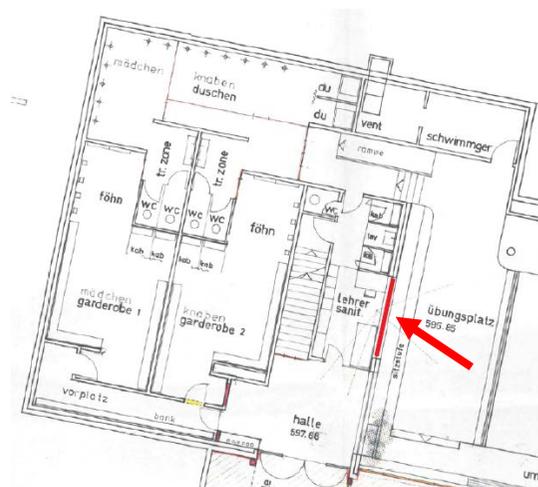
Pos.-Nr.: 2	
Vorkommen	
Geschoss:	UG
Raum:	Garderobe Lehrer / Schwimmhalle
Betroffenes Bauteil:	Verglasung mit Metallrahmen
Schadstoff / Material:	Fensterkitt
Ausmass Befund:	Fensterfläche ca. 10 m ²
Beurteilung Material ² :	Festgebundener Asbest gemäss Analyse (1-10 % Chrysotil)
Laborprobe-Nr.:	4020/10
Beurteilung	
Gefährdungsstufe ¹ :	Ohne Beschädigung besteht keine direkte Gefährdung durch Freisetzung von Asbestfasern.
Sanierungsdringlichkeit ² :	Stufe III: Sanierung vormerken (Sanierung vor baulichen Eingriffen; Neubeurteilung bei Vorkommnissen oder Nutzungsänderungen).
Bemerkungen / Massnahmen	
<p>Die asbesthaltigen Materialien müssen unter Berücksichtigung der Vorgaben aus der EKAS-Richtlinie 6503 fachgerecht entfernt und entsorgt werden.</p> <p>Bei Entsorgung der Metallrahmen in einem Schmelzofen kann das Ausglasen vorgängig durch instruierte Berufsleute gemäss Suva-Factsheet 33043 durchgeführt werden. Metallrahmen die neu verglast oder geschreddert werden, müssen vorgängig durch eine von der Suva anerkannte Fachfirma gemäss Suva-Factsheet 33042 dekontaminiert werden.</p>

Ausschnitt UG: Befund ist rot markiert

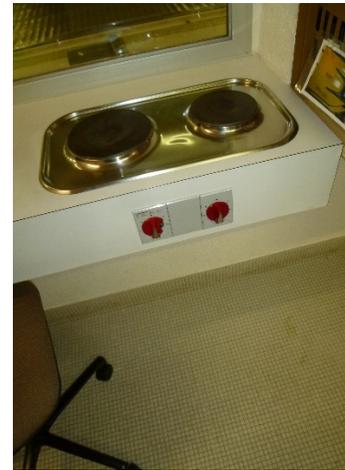
Pos.-Nr.: 3	
Vorkommen	
Geschoss:	UG
Raum:	Garderobe Lehrer
Betroffenes Bauteil:	Brandschutzplatte unter dem Kochfeld
Schadstoff / Material:	Leichte, asbesthaltige Platte
Ausmass Befund:	> 0.5 m ²
Beurteilung Material ² :	Festgebundener Asbest gemäss Einstufung unter dem Binokular
Laborprobe-Nr.:	4020/15
Beurteilung	
Gefährdungsstufe ¹ :	Durch Luftströme und Erschütterungen können bereits ohne mechanische Einwirkung Asbestfasern freigesetzt werden.
Sanierungsdringlichkeit ² :	Stufe I: Sanierung veranlassen (umgehend Sanierung einleiten; evt. Sofortmassnahmen)
Bemerkungen / Massnahmen	
Die asbesthaltigen Materialien müssen unter Berücksichtigung der Vorgaben aus der EKAS-Richtlinie 6503 fachgerecht entfernt und entsorgt werden. Aufgrund des keinen Ausmasses (< 0.5 m ²) sind dabei erleichterte Bedingungen entsprechend dem Suva-Factsheet 33036 zu zulässig.

Kochfeld in der Lehrergarderobe

Für die Brandschutzplatte unter dem Kochfeld in der Schwimmgarderobe der Lehrer wurde eine Sanierungsdringlichkeit Stufe I festgestellt. Die Platte ist frei zugänglich. Beschädigungen durch äussere Einwirkungen können zu einer Asbestfaserfreisetzung führen. Die Platte sollte baldmöglichst durch eine Fachfirma entfernt und entsorgt werden. Dabei sind erleichterte Bedingungen gemäss SUVA-Factsheet 33036 zulässig (d.h., es muss keine Sanierungszone erstellt werden).

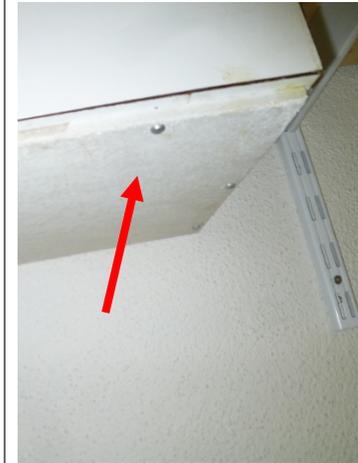
BS-Platte unter dem Kochfeld

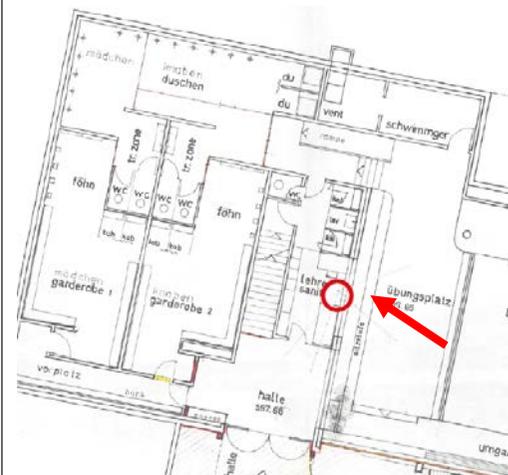
Ausschnitt UG: Befund ist rot markiert

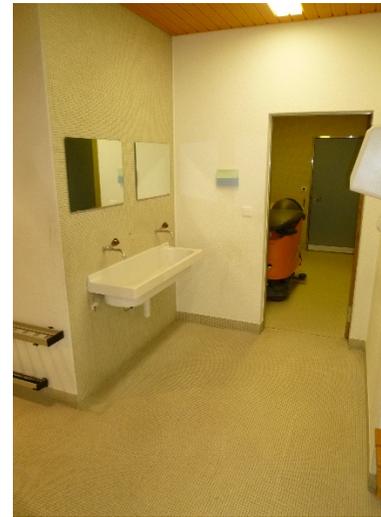
Pos.-Nr.: 4	
Vorkommen	
Geschoss:	EG
Raum:	Garderoben, Duschen, WC
Betroffenes Bauteil:	Wand- und Bodenfliesen
Schadstoff / Material:	Fliesenkleber
Ausmass Befund:	-
Beurteilung Material ² :	Asbestfrei gemäss Analysen
Laborprobe-Nr.:	4020/3, 4020/4, 4020/5 und 4020/6
Beurteilung	
Gefährdungsstufe ¹ :	-
Sanierungsdringlichkeit ² :	-
Massnahmen	
Es besteht kein Handlungsbedarf.

Bodenfliesen in Garderobe

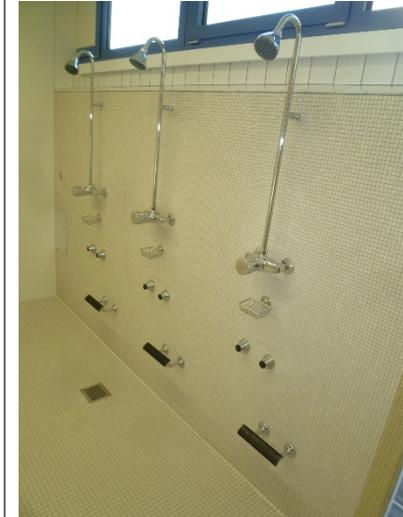
Boden- und Wandfliesen in Dusche

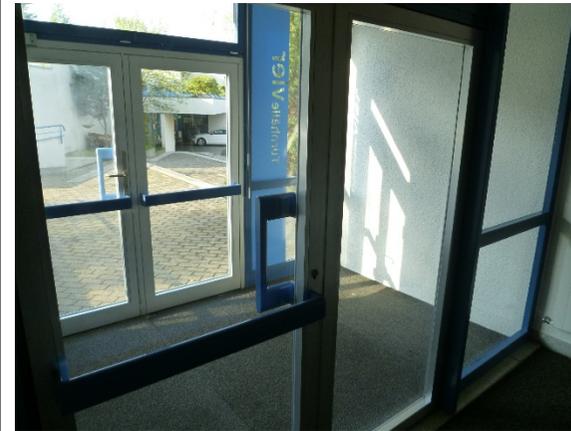
Pos.-Nr.: 5	
Vorkommen	
Geschoss:	EG
Raum:	Windfang, Eingangshalle
Betroffenes Bauteil:	Eingangstür mit Metallrahmen (Flügel und fester Teil / Standflügel)
Schadstoff / Material:	Fensterkitt
Ausmass Befund:	-
Beurteilung Material ² :	Asbestfrei gemäss Analyse
Laborprobe-Nr.:	4020/1 (Mischprobe)
Beurteilung	
Gefährdungsstufe ¹ :	-
Sanierungsdringlichkeit ² :	-
Massnahmen	
Es besteht kein Handlungsbedarf.

Eingangstür im EG

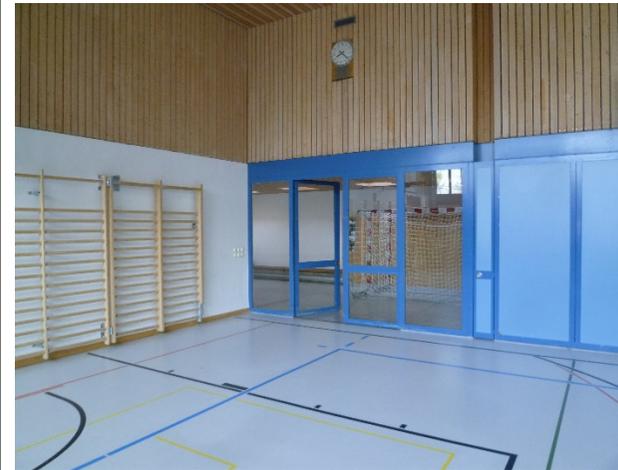
Pos.-Nr.: 6	
Vorkommen	
Geschoss:	EG
Raum:	Turnhalle
Betroffenes Bauteil:	Eingangstür mit Metallrahmen (Flügel und fester Teil / Standflügel)
Schadstoff / Material:	Fensterkitt
Ausmass Befund:	-
Beurteilung Material ² :	Asbestfrei gemäss Analyse
Laborprobe-Nr.:	4020/2 (Mischprobe)
Beurteilung	
Gefährdungsstufe ¹ :	-
Sanierungsdringlichkeit ² :	-
Massnahmen	
Es besteht kein Handlungsbedarf.

Eingangstür zur Turnhalle

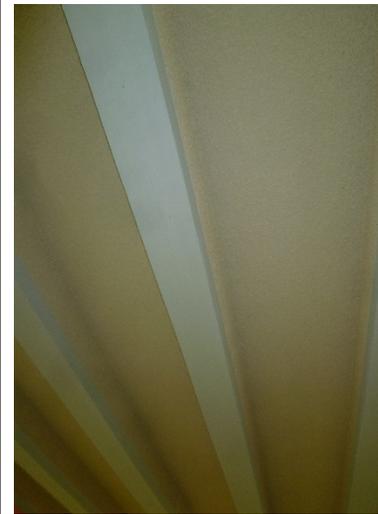
Pos.-Nr.: 7	
Vorkommen	
Geschoss:	UG
Raum:	Schwimmhalle
Betroffenes Bauteil:	Aktustikputz an Decke über Schwimmbecken
Schadstoff / Material:	Spritzputz
Ausmass Befund:	-
Beurteilung Material ² :	Asbestfrei gemäss Analyse
Laborprobe-Nr.:	4020/11 (Mischprobe)
Beurteilung	
Gefährdungsstufe ¹ :	-
Sanierungsdringlichkeit ² :	-
Massnahmen	
Es besteht kein Handlungsbedarf.

Akustikputz an Decke

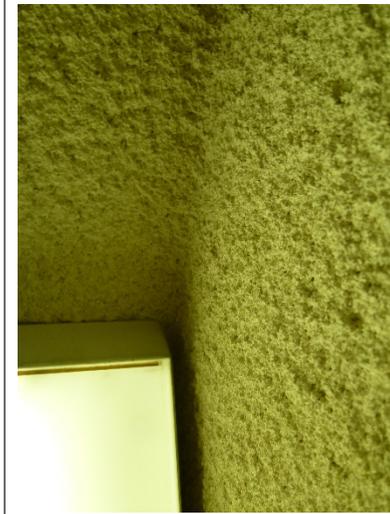
Detail Akustikputz

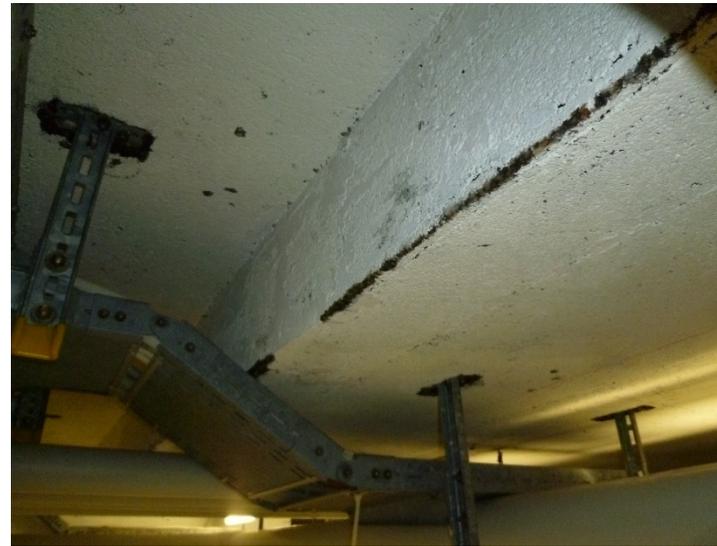
Pos.-Nr.: 8	
Vorkommen	
Geschoss:	Technik unter Schwimmbad
Raum:	Umgang Schwimmbecken
Betroffenes Bauteil:	Isolationsplatten an Decken
Schadstoff / Material:	Korkplatten
Ausmass Befund:	-
Beurteilung Material ² :	PAK-frei gemäss Analyse
Laborprobe-Nr.:	4020/14
Beurteilung	
Gefährdungsstufe:	-
Sanierungsdringlichkeit:	-
Massnahmen	
Es besteht kein Handlungsbedarf.

Korkplatten an Decke

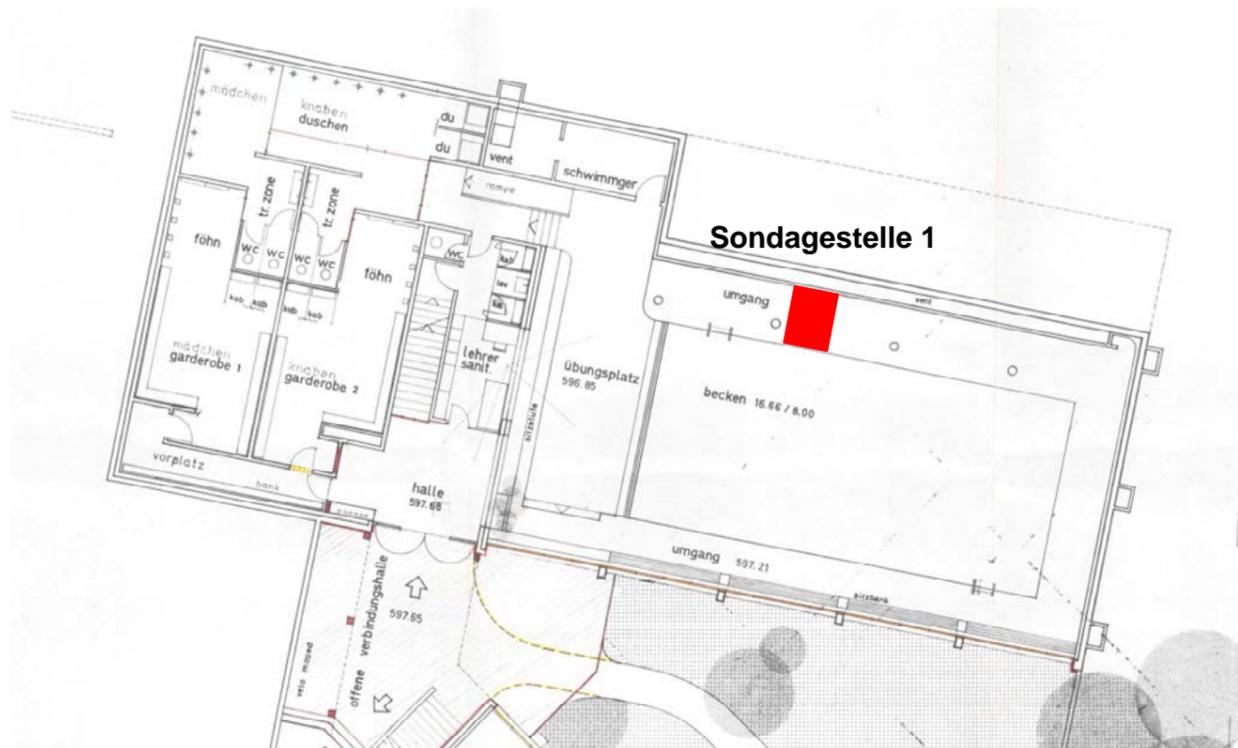
Sondagestelle 1

Bei der Sondierstelle S.01 verlaufen die Bewehrungen bereichsweise im karbonatisierten Beton (Karbonatisierungstiefe 11-25 mm), so dass grundsätzlich eine erhöhte Gefahr für eine durch Chlorid beschleunigte Karbonatisierungskorrosion vorliegt. Beurteilt anhand der Sondierstelle, ist es in den letzten Jahrzehnten bis heute zu keiner starken Korrosion an den Bewehrungen gekommen: Alle drei Bewehrungen in der Sondierstelle waren geringfügig korrodiert.

Sondierstelle	Betondeckung der Bewehrung	Karbonatisierungstiefe Beton	Durchmesser Bew.	Korrosionsgrad Bew.	Bem.
Deckenunterseite					
S.01	20 mm	11-25 mm	12 mm	KG 1	
	24 mm		10 mm	KG 1	
	35 mm		12 mm	KG 1

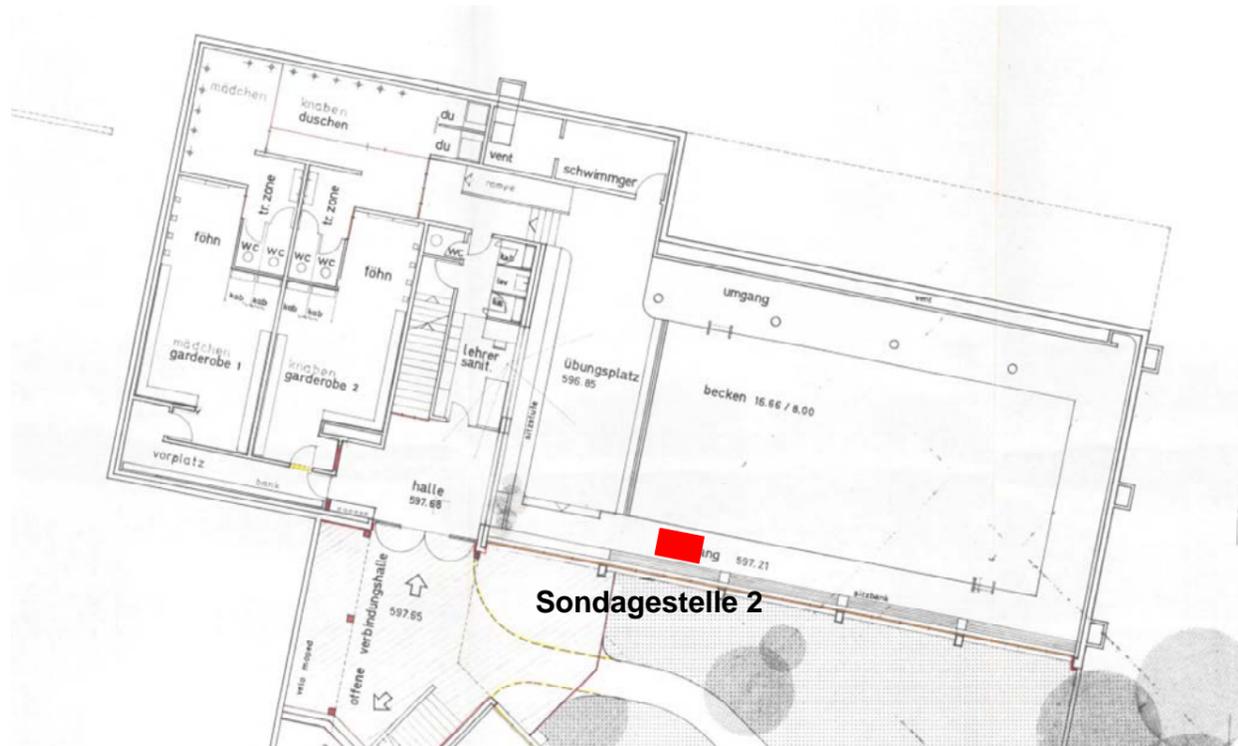
Sondagestelle 2

Bei der Sondierstelle S.02 verlaufen die Bewehrungen nicht im karbonatisierten Beton (Karbonatisierungstiefe 0-1 mm), so dass grundsätzlich keine Korrosionsgefahr vorliegt.

Sondier- stelle	Betondeckung der Bewehrung	Karbonatisie- rungstiefe Beton	Durchmes- ser Bew.	Korrosions- grad Bew.	Bem.
Deckenunterseite, Beckenumgang EG					
S.02	15 mm 27 mm	0-1 mm	12 mm 14 mm	KG 1 KG 1

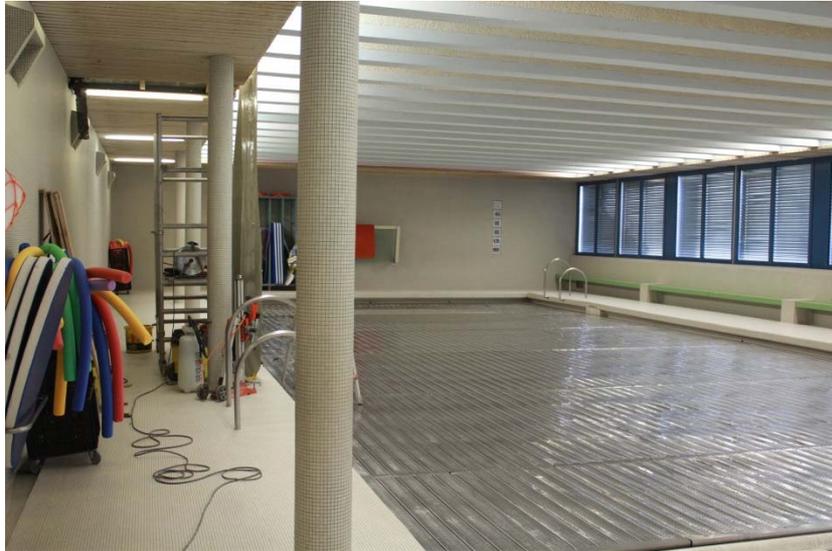
Bild 1 Übersicht des Lehrschwimmbeckens. Im Umgang des Beckens ist an der Deckenunterseite eine Holzverkleidung montiert.

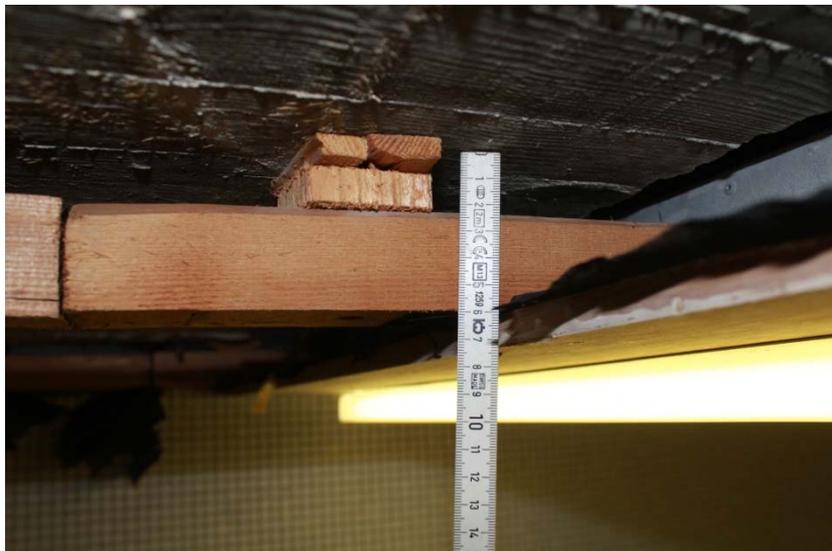
Bild 2 Aufnahme des Aufbaus der Deckenverkleidung bei der Sondagestelle 1. Folgender Aufbau wurde festgestellt:

- Konstruktionsbeton
- Dämmung / Luft 15-25 mm
- Holzlattung parallel zur Wand 40 mm
- Holzlattung senkrecht zur Wand 15 mm

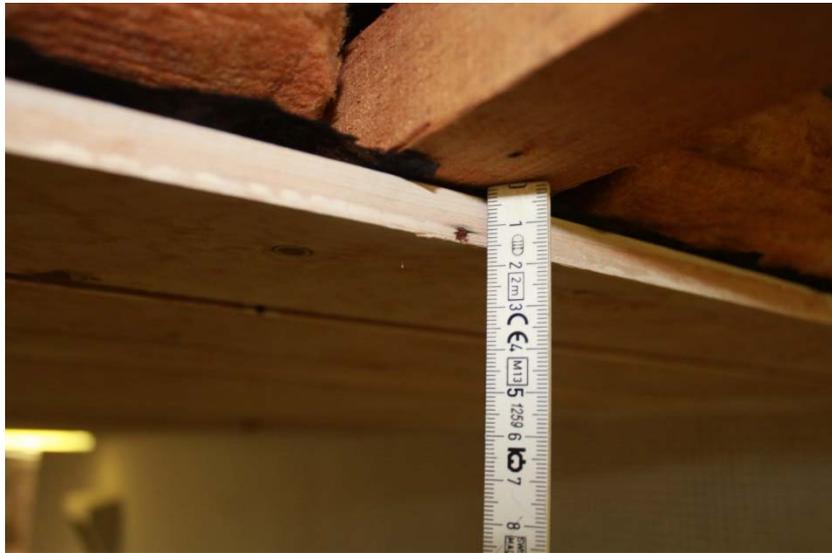
Bild 3 Die Holzverkleidung ist mit 2 Nägeln an den Holzlatten befestigt.

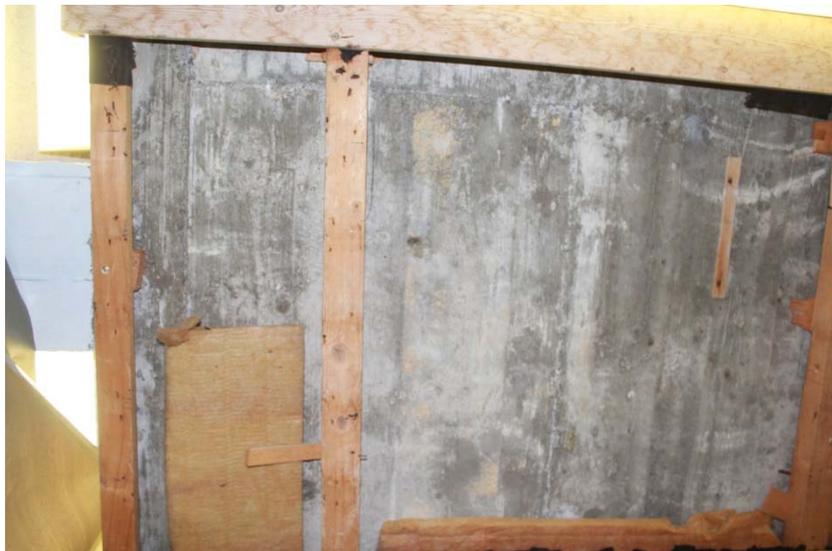
Bild 4 Die Dämmung ist mittels Holzkeilen an den Holzlattungen parallel zur Wand befestigt.

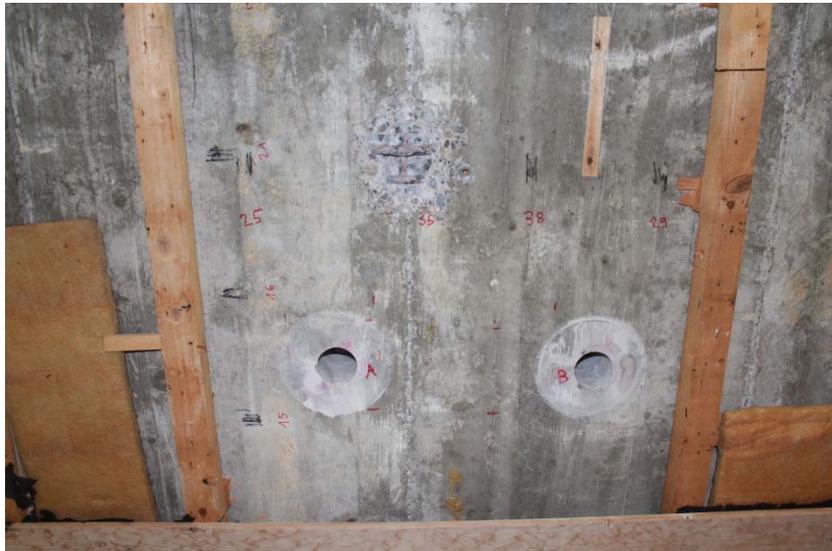
Bild 5 Überblick der Bohrkernentnahmestellen A und B und der Sondierstelle S.01.

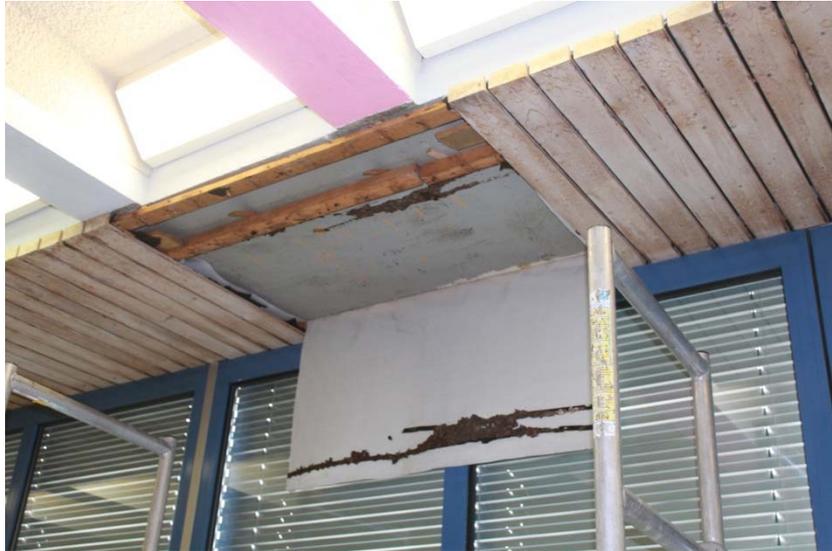
Bild 7 Überblick der Sondagestelle 2 an der Deckenunterseite.

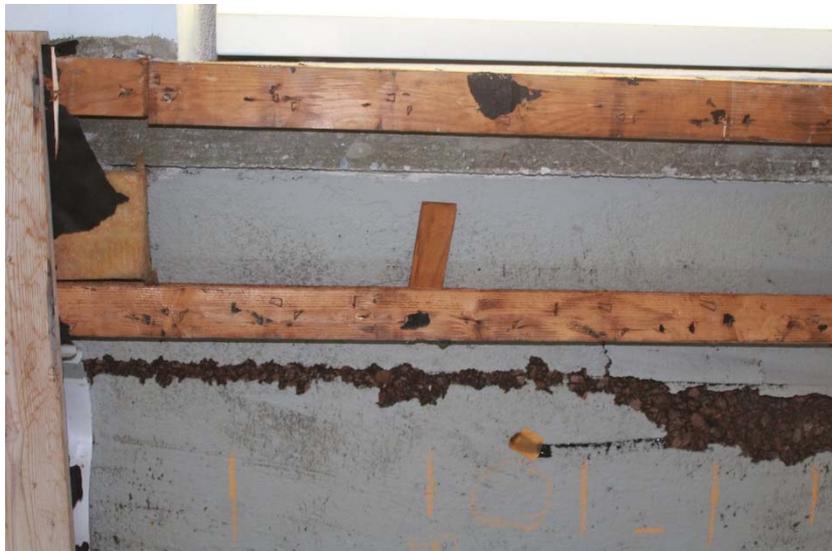
Bild 8 An der Deckenunterseite der Sondagestelle 2 wurde folgender Aufbau festgestellt:

- Konstruktionsbeton
- Teer-/bitumenhaltiger Kork 30 mm
- Dämmung / Luft 15-25 mm
- Holzlattung parallel zur Wand 40 mm
- Plastikfolie < 1 mm
- Holzlattung senkrecht zur Wand 15 mm

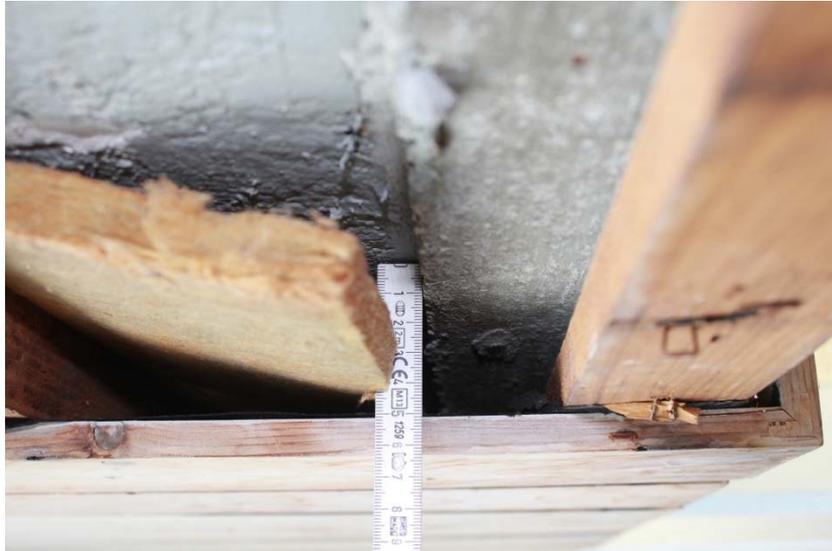
Bild 9 Parallel zur Wand resp. entlang des Beckenrandes verläuft ein Unterzug von 100 mm Breite. Der Unterzug und die Betonoberfläche der Deckenunterseite haben einen totalen Versatz von 40 mm (30 mm Kork + 10 mm Versatz).
