Schule Hinwil

Lehrschwimmbecken und Turnhalle

Vorprojekt inkl. KS \pm 15%

Technischer Bericht, Objekt Nr. 1076.001
Winterthur, 15. Juni 2016

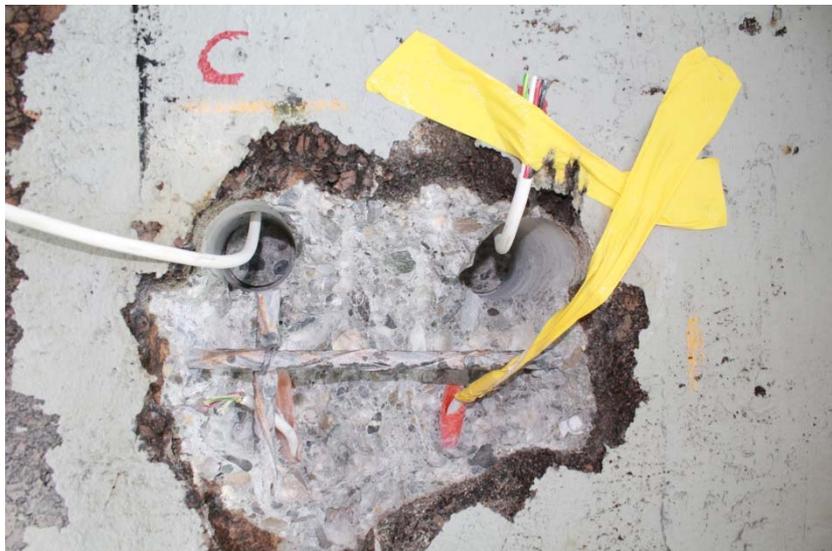
Sondier- stelle	Betondeckung der Bewehrung	Karbonatisie- rungstiefe Beton	Durchmes- ser Bew.	Korrosions- grad Bew.	Bem.
Deckenunterseite, Beckenumgang EG					
S.02	15 mm 27 mm	0-1 mm	12 mm 14 mm	KG 1 KG 1

Bild 10 Nahaufnahme der Sondierstelle S.02 bei der Sondagestelle 2. Die Bewehrungen sind gering korrodiert.

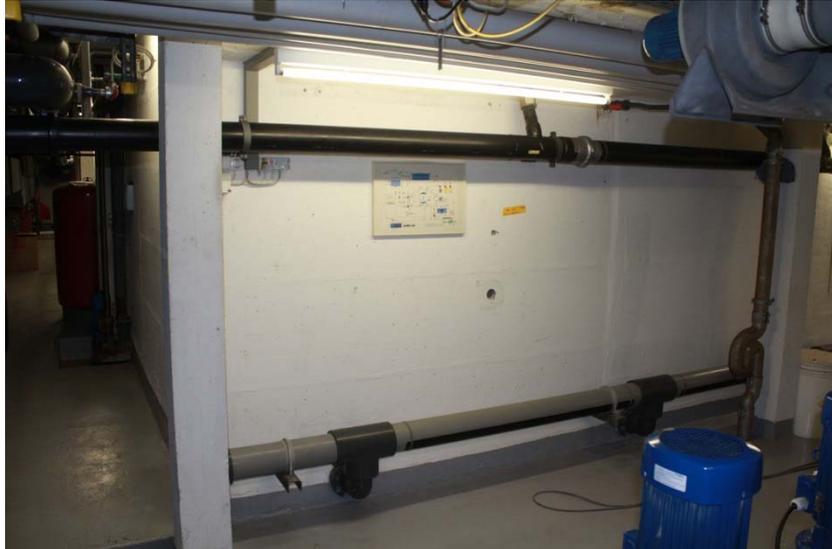
Bild 11 Im Beckenumgang im Untergeschoss wurden Betondeckungsmessungen der Bewehrungen durchgeführt sowie Sondierstellen geöffnet und Bohrkern für Laborprüfungen entnommen. Hier die Untersuchungsstelle UW.1.

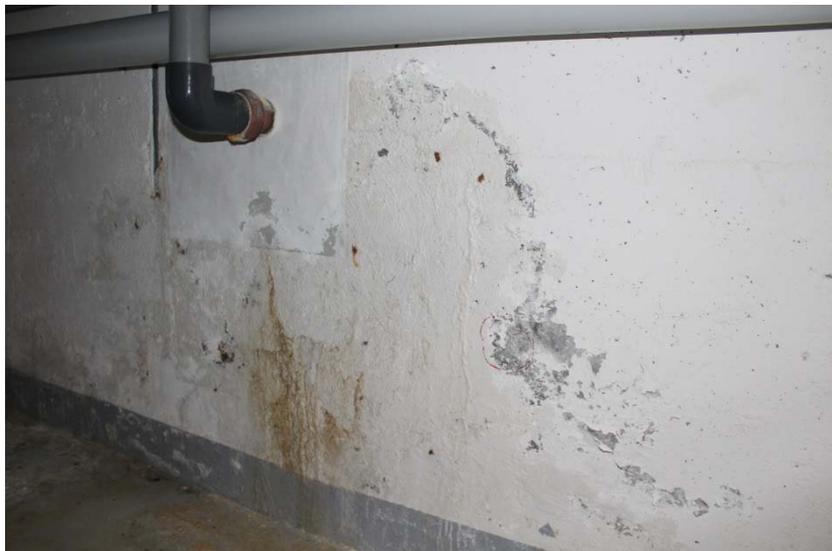
Bild 14 Bei der Untersuchungsstelle S.UW.3 sind Fliessspuren an der Wand erkennbar. Im Übergangsbereich wurde der Bohrkern UW.3 entnommen und die Sondierstelle S.UW.3 geöffnet.

Die mittlere Überdeckung liegt hier, etwa bei einem Drittel der Bewehrungen, unter 20 mm. Der Grossteil der Beckenwandbewehrung ist aber aufgrund der geringen Karbonatisierungstiefe und des Chloridgehalts auf Bewehrungshöhe nicht übermässig korrosionsgefährdet. Im Bereich mit Fliessspuren (wasserführende Risse) ist aufgrund des hohen Chloridgehalts und/oder der Karbonatisierungstiefe Bewehrungskorrosion mit ca. 5% Querschnittverlust vorhanden.

Der 5%-ige Querschnittverlust hat auf die Tragfähigkeit noch keinen massgebenden Einfluss. Um das Korrosionsrisiko und weitergehende Korrosionen der Bewehrung zu minimieren, empfehlen wir, die Bereiche mit Fliessspuren instandzustellen. Dabei sind die wasserführenden Risse wasserseitig abzudichten. In Bereichen mit sichtbaren Betonschädigungen infolge Korrosion oder mit Kiesnestern ist der schadhafte Beton abzutragen und neu zu reprofiliert.

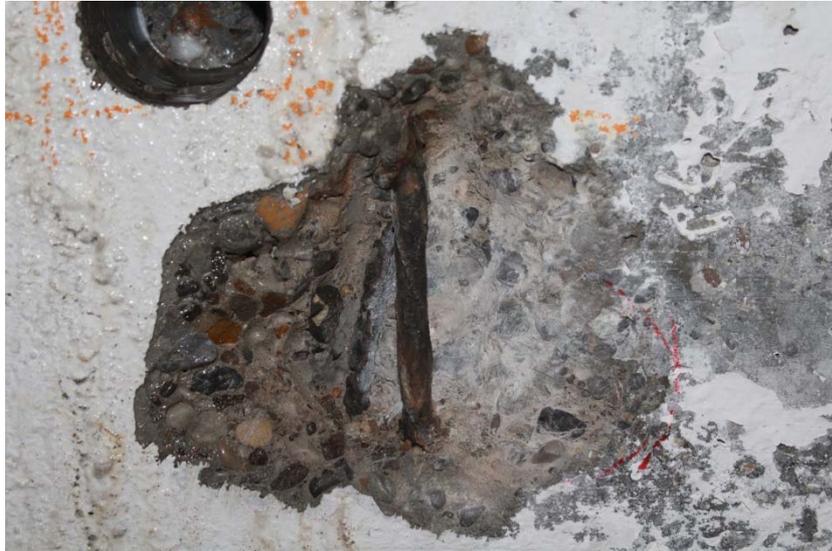
Bild 15 Die Bewehrung der Sondierstelle S.UW.4 war sehr stark korrodiert. Der Querschnittsverlust der Bewehrung betrug rund 5 %.

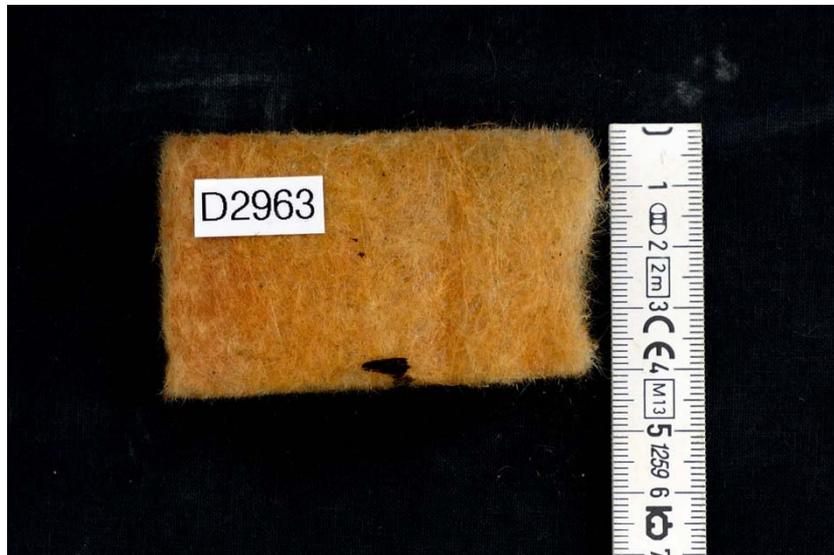
Bild 21 Nahaufnahme des Dämmmaterials an der Deckenunterseite.
Plattendicke: 20 mm

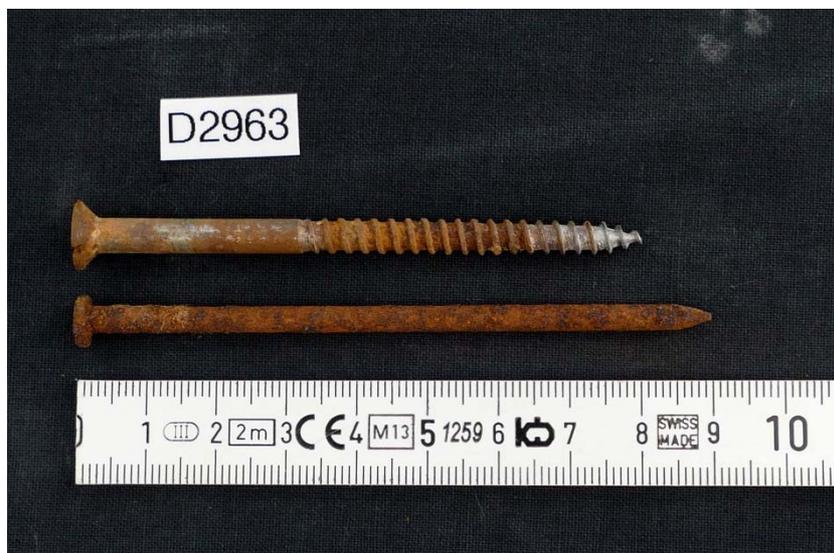
Die Holzverkleidung an der Deckenunterseite ist jeweils mit zwei Nägeln an mehreren in Längsrichtung des Schwimmbadbeckens verlaufende Holzlatten befestigt. Diese Holzlatten wiederum sind mit Schrauben im Beton fixiert. Die Schrauben und Nägel sind, wie im Bild 22 des Anhangs 4 ersichtlich, oberflächlich korrodiert. Massgebende Querschnittsverluste an den Befestigungselementen wurden jedoch nicht festgestellt. Zwischen der Holzverkleidung und der Betondecke wurden entweder 20 mm dicke Faserplatten oder eine 20 mm dicke Faserplatte und eine 30 mm dicke teer-/bitumenhaltige Korkschicht als Dämmmaterial eingesetzt. Bei der Sondagestelle 2 ist zusätzlich zu den Dämmmaterialien eine Plastikfolie an der Holzlattung befestigt. Die Details der Deckenaufhängungen sind in der Fotodokumentation (Anhang 4) aufgeführt.

Bild 22 Nahaufnahme von einem Nagel und einer Schraube der Befestigung der Holzkonstruktion.
